anais do 7º seminário do_co_mo_brasil

porto alegre, 22 a 24 de outubro de 2007

O restauro do moderno: o caso do edifício Vilanova Artigas da FAUUSP

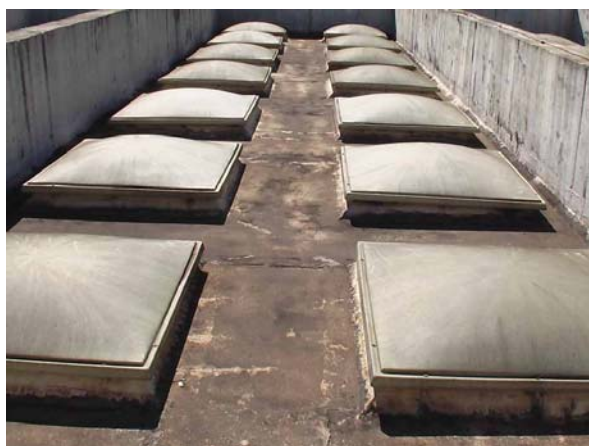
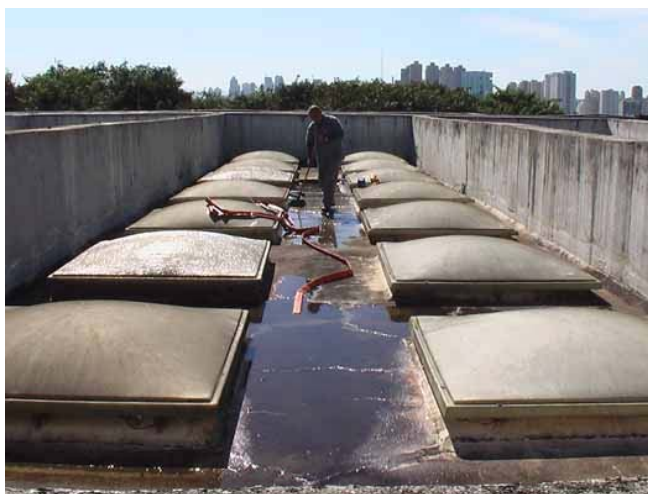
Figura 3 Módulo da cobertura com os domus e indicação das rupturas localizadas no sistema de impermeabilização (esquerda) e dificuldade da drenagem das águas pluviais em razão da deformação da laje e vigas da cobertura (direita) (Fotos: Clauda Oliveira).

Todas as patologias apresentadas na Figuras 3 a 5, com exceção da infestação por cupim de solo, são resultantes de 3 fatores básicos: (a) falha no subsistema de impermeabilização; (b) deformação da estrutura; (c) deterioração do concreto, (d) falha no subsistema de drenagem das águas pluviais.

Convém esclarecer que o projeto original especificou um subsistema de impermeabilização muito avançado para a época; tratava-se do uso de compostos elastoméricos dispostos em camadas, de marcas comerciais neoprene e hypalon, que ainda hoje são usados com sucesso em obras diversas. A especificação foi correta, pelos seguintes motivos: os produtos aplicados acompanham as deformações do concreto, geradas por gradientes térmicos. O método de aplicação é compatível com o grau de interferência que as abas dos domus provocam na laje plana; não requer camada de proteção mecânica, Embora seja de custo inicial elevado, a reaplicação dos produtos é relativamente fácil e têm vida útil garantida pelo fornecedor de 10 anos. A falha da impermeabilização foi devida prioritariamente à falta de manutenção.

A laje plana foi calculada e construída com uma declividade de 0,5%. Dado o desconhecimento de especificidades sobre a deformação das estruturas de concretos com grandes vãos devido ao descimbramento precoce, bem como, devido às deformações lentas que podem ocorrer em idades avançadas da estrutura, os deslocamentos (flechas) das vigas e conseqüentemente, da laje

plana dificultaram o escoamento das águas pluviais. O método corretivo foi a superposição de camadas de argamassa para restabelecer o caimento da laje e a aplicação de uma nova impermeabilização. A sobreposição de indevidos experimentos de camadas de argamassa resultam em uma sobrecarga de aproximadamente 200kgf/m² que pode ter agravado a deformação da estrutura. As fissuras geradas pela deformação da estrutura, bem como as fissuras de concretagem (transição entre viga e laje) são caminhos pelos quais as águas pluviais não drenadas se infiltram na estrutura. Muitas partes internas e vazadas da laje de cobertura do tipo caixão perdido encontram-se cheias de água devido à infiltração pelas deficiências do atual sistema de impermeabilização.

Especial atenção tem sido dada ao estudo das condições de drenagem das águas pluviais. O projeto original dimensionou um condutor vertical de águas pluviais com diâmetro nominal de 100 mm para cada módulo, com exceção dos módulos extremos nos balanços. Ocorre que na época da construção os condutores foram instalados em módulos alternados, tendo sido instalados apenas a metade deles; a transferência da água de chuva, de um módulo sem condutor para outro subseqüente, com condutor, foi e continua sendo feita por meio de tubos horizontais com diâmetro nominal de 100 mm, mas que se encontram, parcialmente, obstruídos pelas

camadas de impermeabilização. A crescente intensidade das chuvas na cidade de São Paulo e novos componentes que facilitam o escoamento das águas pluviais em coberturas planas têm amparado recentes estudos. O objetivo desses estudos é resolver o problema de drenagem desta cobertura de modo a garantir as condições de manutenção e o escoamento de águas com a mínima declividade possível sem risco de transbordamento de água pelas passagens livres dos domus.

1. recuperação de todo o concreto degradado que se encontra em alguns pontos em estágio avançado de desagregação, incluindo as juntas de dilatação;
2. recuperação da estanqueidade da cobertura, conceito que não está apenas relacionado à eficácia dos produtos impermeabilizantes mas também à compatibilidade das técnicas de aplicação as especificidades da cobertura com todas suas variáveis de interferência (instalações de drenagem das águas pluviais, instalações de água fria e elétricas, condições necessárias à manutenção preventiva e corretiva, entre outras);
3. recuperação das condições de drenagem das águas pluviais, para os novos padrões e intensidades de chuvas da região.

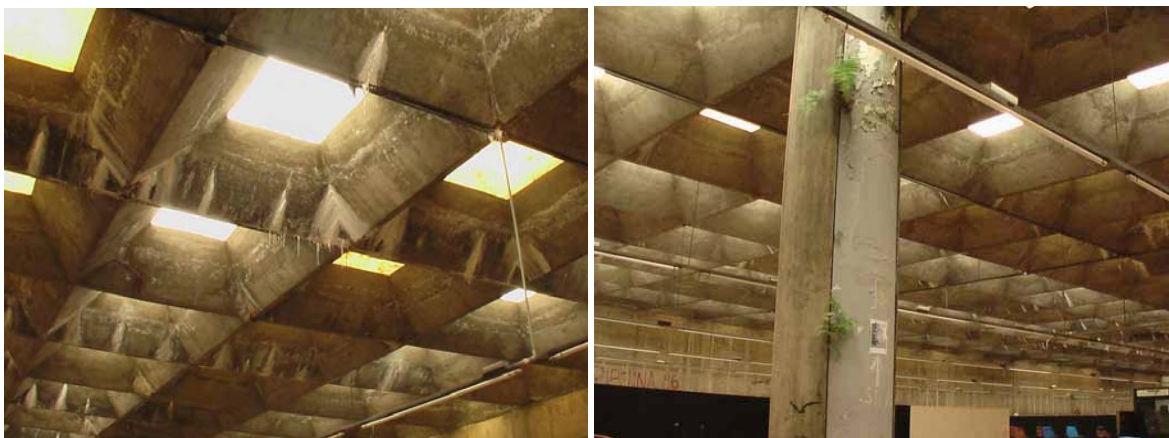
Figura 4 Pontos de infiltração e eflorescências na cobertura (laje e vigas) e nos pilares (Fotos: Clauda Oliveira).

Com a recorrente infiltração, se estabeleceu o processo de degradação do concreto identificada pela formação de eflorescências (manchas brancas e estalactites formados pela reação do gás carbônico com espécies químicas solúveis lixiviadas do concreto) e corrosão de armaduras.

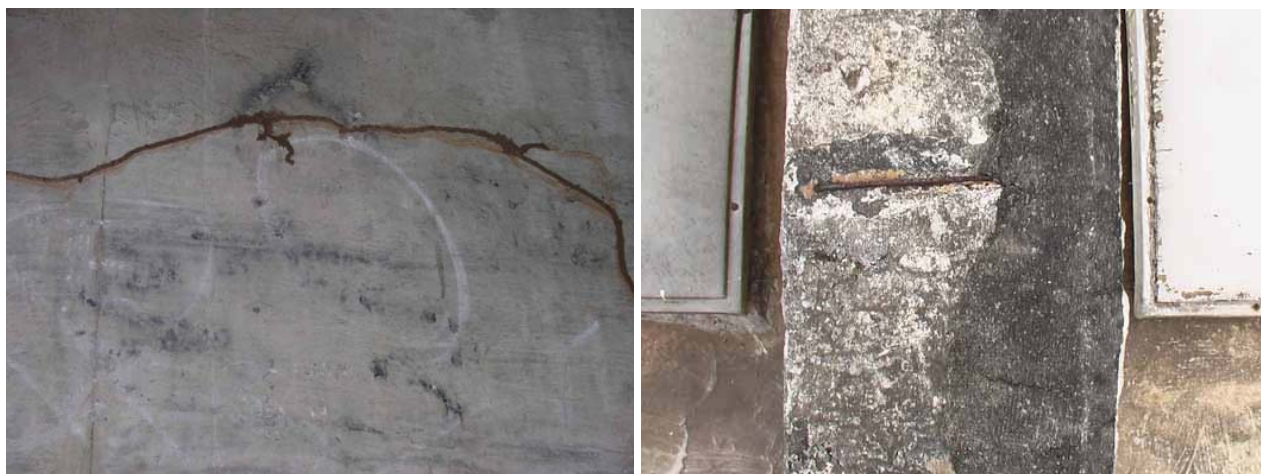
Figura 5 Infestação por cupim de solo detectado nas vigas tipo caixão perdido e que se proliferam nas faces internas das empenas dos estúdios (esquerda) e corrosão das armaduras (direita) (Fotos: Clauda Oliveira).

Em pontos isolados da face inferior da laje existe a ocorrência de corrosão de armaduras. Vigas invertidas da cobertura apresentam corrosão generalizada de armaduras. Este tipo de manifestação patológica é agravado pela pequena espessura de concreto que cobre as armaduras em razão de problemas ocorridos na obra e a falta de domínio nas condições que poderiam preservar a integridade do concreto e das armaduras.

A corrosão da armadura se manifesta essencialmente na face externa da laje de cobertura, na face interna das vigas e nas vigas principais (vigas invertidas) da cobertura.
