## **Restauração do Conjunto Residencial Prefeito Mendes de Moraes – Pedregulho**

Ubirajara A. MELLO \*, Liza ERLING<sup>a</sup>

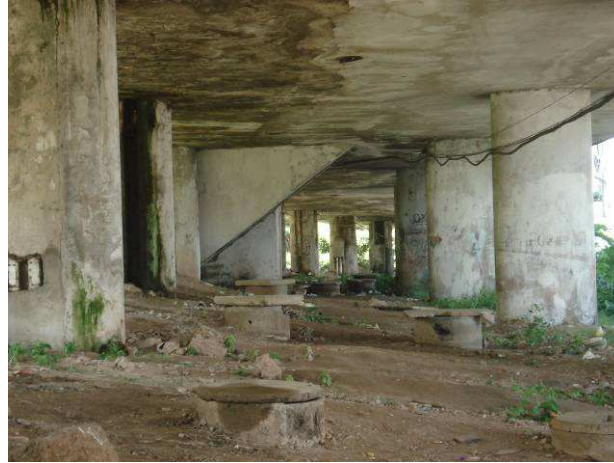
A 1ª etapa de obra no Bloco A iniciou-se em novembro de 2010 e logo nos deparamos com uma situação real e diversa a prevista nas planilhas e projetos básicos licitados pela CEHAB. Esta etapa foi orçada em aproximadamente R\$ 10.500.000,00 e o prazo previsto inicialmente de 12 (doze) meses. Porém o serviço de recuperação estrutural teve grande aumento em função do estado de conservação dos pilares e laje do térreo. As colunas de esgoto, águas servidas e águas pluviais descem pelos pilares e ao longo do tempo, seja por modificação das instalações feitas pelos moradores, seja pela oxidação dos "barbarás", houve infiltração constante e sem reparo durante os anos, o que fez com que a armação e o revestimento dos pilares ficassem seriamente danificados e comprometidos.

**Figura 7. Vista parcial do Pavimento Térreo do Bloco A (Foto Concrejato)**

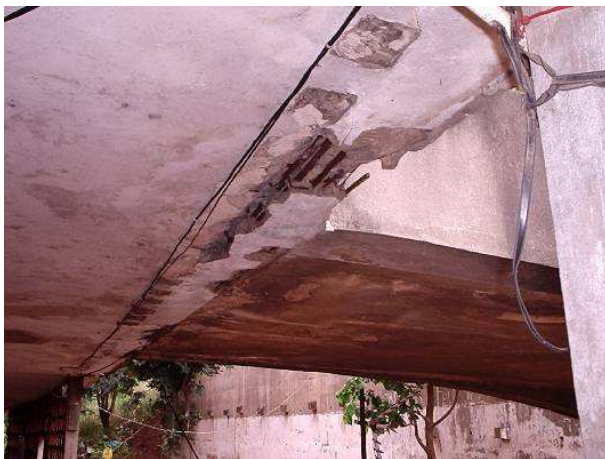
**Figura 8. Detalhe da armação exposta na passarela do Bloco A (Foto GAP)**

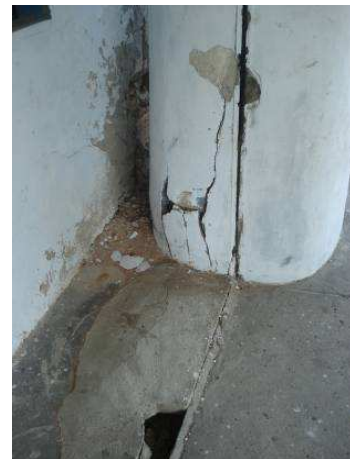
**Figura 9. Detalhe da base do pilar no pavimento intermediário (Foto Concrejato)**

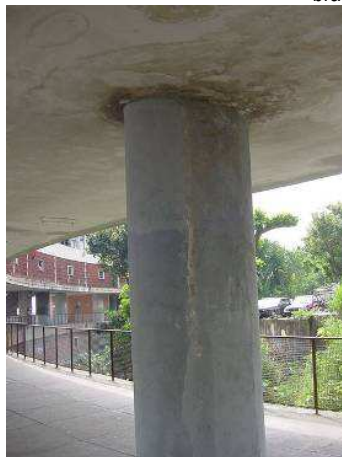
**Figura 10. Detalhe da infiltração entre o pilar e a laje no pavimento intermediário (Foto Concrejato)**

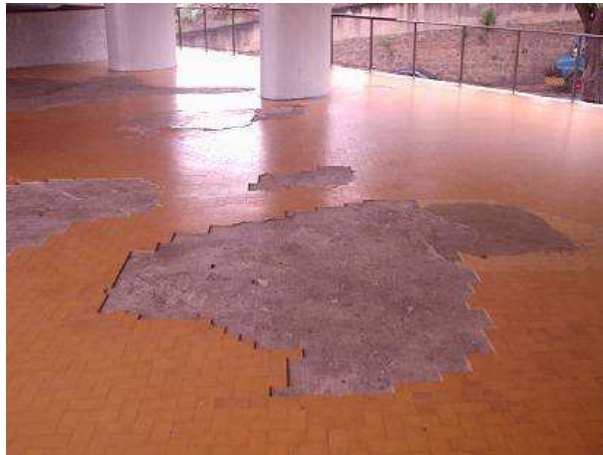
**Figura 11. Detalhe do piso faltante no pavimento intermediário (Foto GAP)**

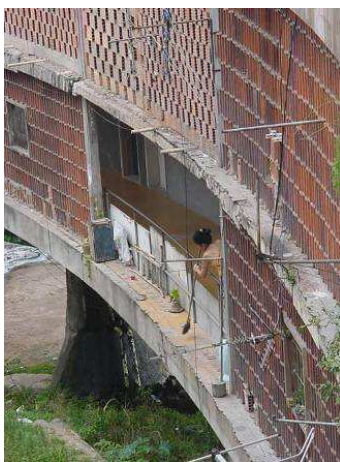
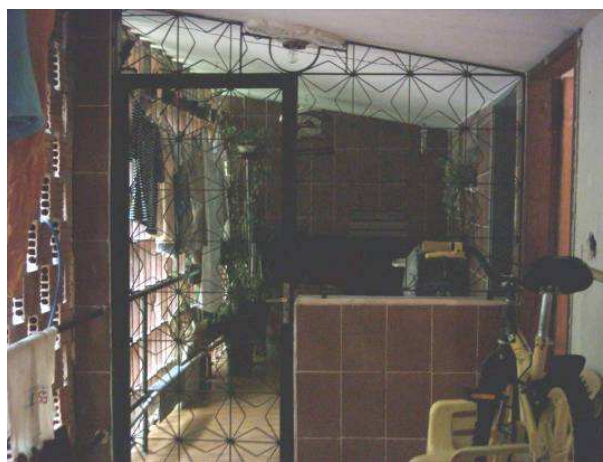
**Figura 12 e 13. Detalhe do uso inadequado / interferências (Foto GAP)**

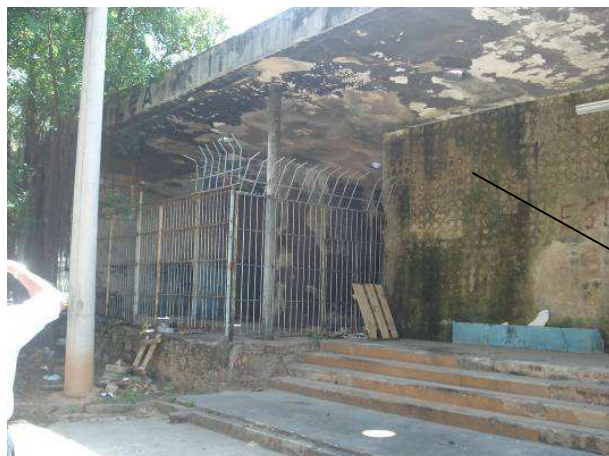
**Figura 14. Vista do Centro de Saúde (Foto GAP)**

Quanto ao centro de saúde e lavanderia, a exposição às intempéries, oxidou grande parte da armação da estrutura. Esses edifícios funcionaram por pouco tempo e logo foram abandonados, e por não terem um uso, estão em estado de ruínas. Retomar ao uso de Lavanderia não nos parece viável, porém há que se repensar a funcionalidade dos apartamentos já que eles não têm área de serviço e local para estender as roupas. O Centro de Saúde deveria retomar seu funcionamento original, porém com a garantia do poder público de que isto de fato ocorra, pois poderá atender não só o conjunto, como a vizinhança carente. O prédio da lavanderia e mercado deveria retomar o uso apenas de mercado, ampliando sua área de atuação podendo ser um comércio arrendado que reverta em subsídio para o conjunto.

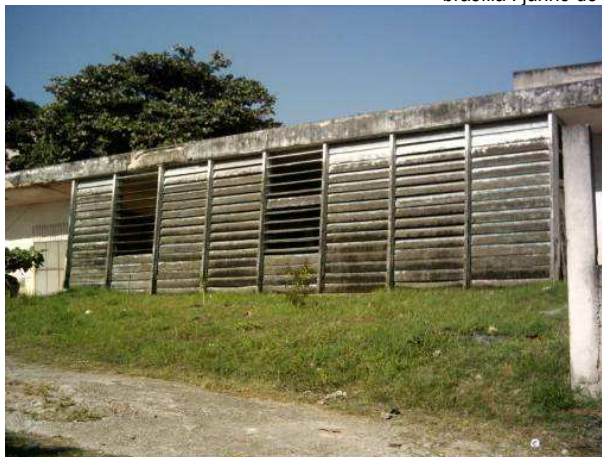
**3. Conclusão**      **Figura 15. Vista do Mercado e Lavanderia (Foto GAP)**
