Conservação de Residências de Linguagem Moderna Construídas na Década de 50

Paula Merlino Machado

Rosina Trevisan M. Ribeiro

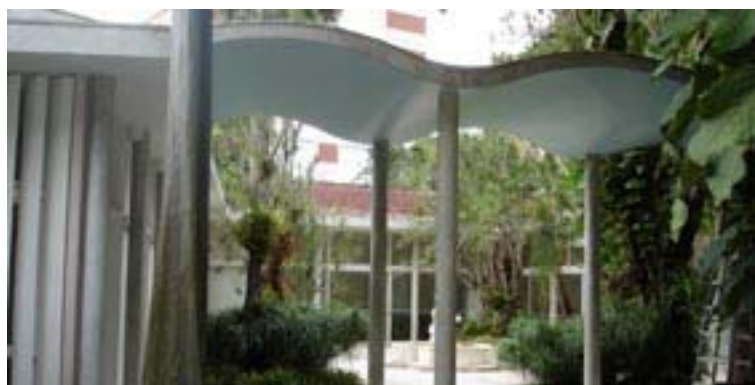
A maior preocupação é, sem dúvida, o problema da umidade causada em função do local onde está localizada a residência, sujeito a freqüentes chuvas. Daí o cuidado constante com a manutenção do telhado e das lajes (cuja impermeabilização original teve de ser refeita devido à deficiência deste tipo de recurso na época). As maiores prejudicadas com a chuva são, sem dúvida, as argamassas de revestimento em cimento que compõem tanto as paredes externas quanto da parte inferior das lajes (fig. 03).

Fig. 03 – Laje do jardim e telhado ao fundo.

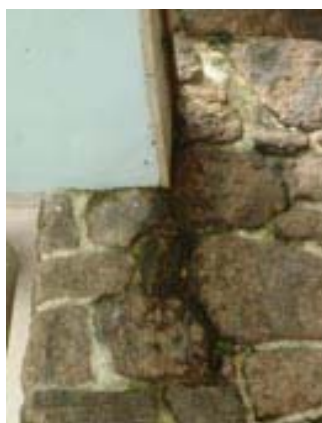
A utilização da linguagem moderna, com empenas desprovidas de beiral e interseções entre planos de laje e paredes, facilita a deterioração mais rápida dos revestimentos, inclusive das pedras, mesmo que em menor escala. Mesmo com a preocupação do arquiteto em proteger as empenas utilizando chapins em mármore, notamos alguns pontos bastante atingidos pela umidade, além da pigmentação e das rachaduras encontradas na pedra (fig. 04 a 11).

Fig. 04 – Manchas no encontro da laje com a parede em pedra.

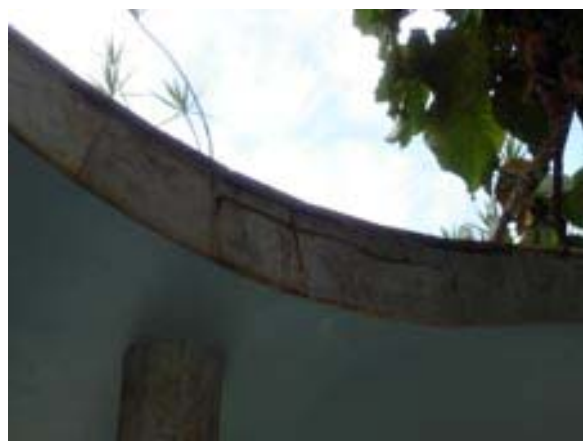
Fig. 05 – Rachaduras e manchas escuras no revestimento em mármore carrara.

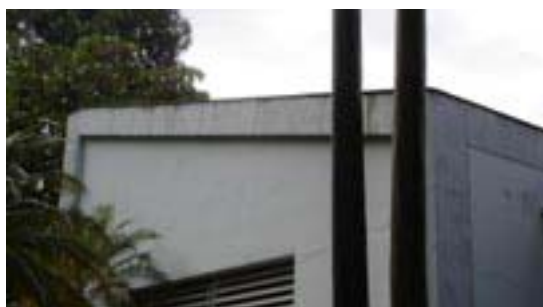
Fig. 06 – Empena em bom estado de conservação, graças à proteção do contorno saliente em mármore.

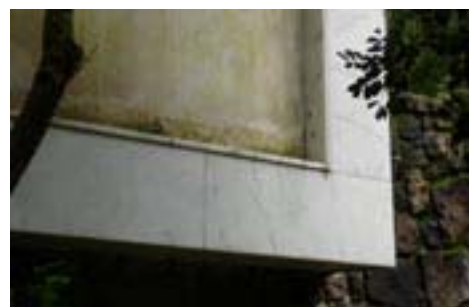
Fig. 07 – Manchas verdes na parte mais próxima do rio, na lateral da casa, devido à umidade mais intensa e acúmulo de água.

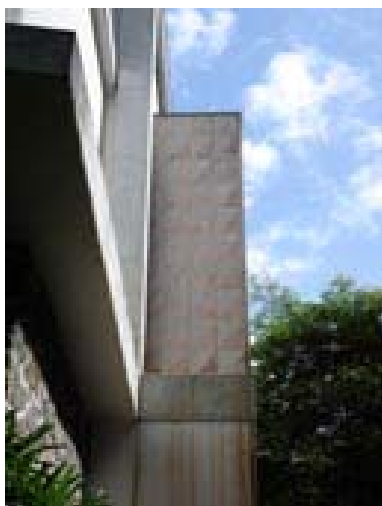
Fig. 08 – Manchas no mármore e na argamassa, causadas pela incidência de chuva.

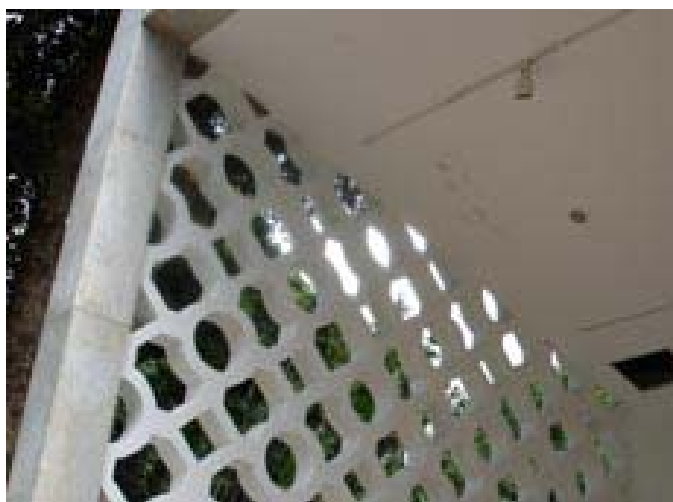
Fig. 09 – Início de infiltração na laje sobre a varanda apesar do cuidado constante com a impermeabilização.

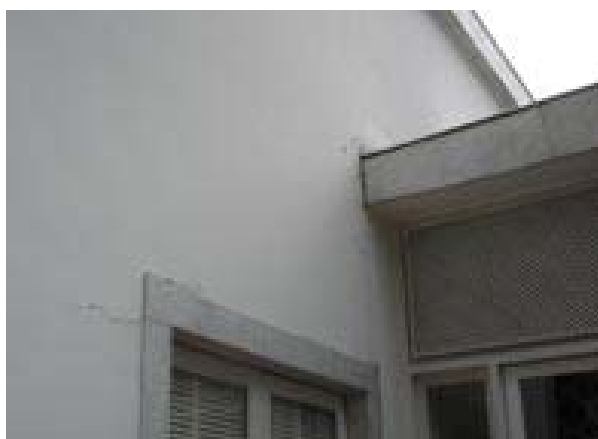
Fig. 10 – Manchas no revestimento da parede, em argamassa de cimento. No encontro da laje dos quartos.

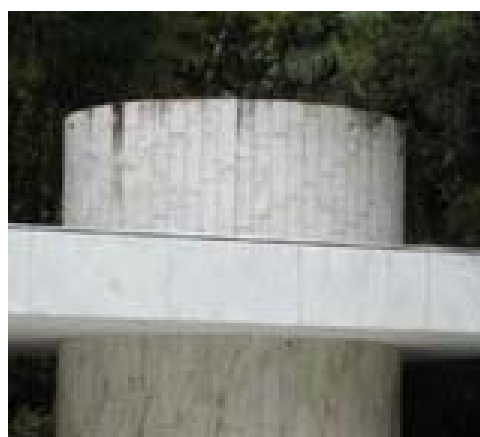
Fig. 11 – Manchas na parte superior do anexo da piscina, revestido em mármore branco.

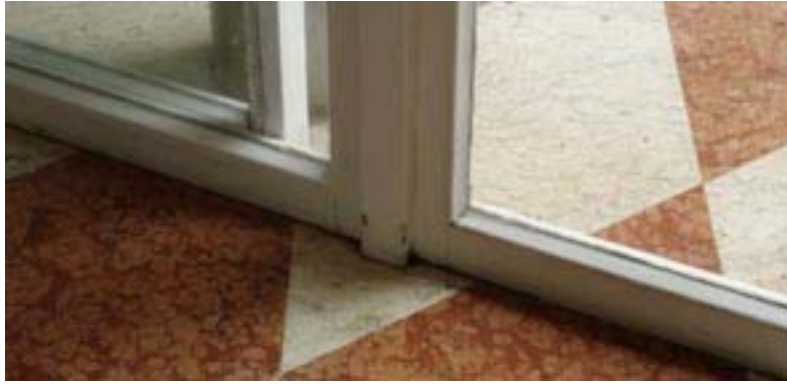
Fig. 12 – Base da esquadria de acesso ao pátio interno.
Ótimo estado de conservação.

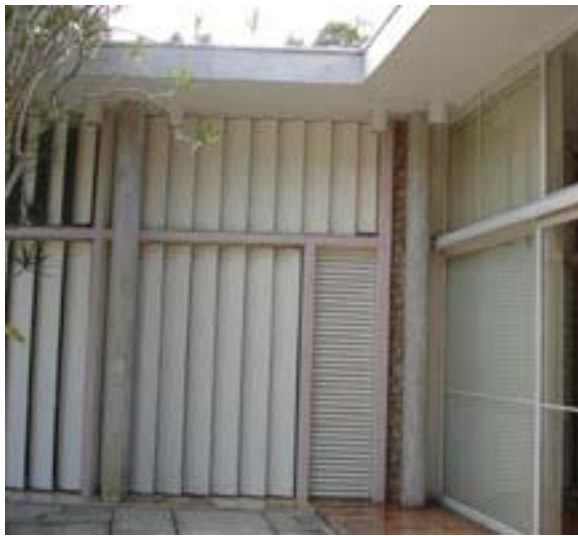
Fig. 13 – Brises, venezianas e esquadrias de acesso ao pátio sob balanço da laje que garante boa proteção à incidência de chuva.

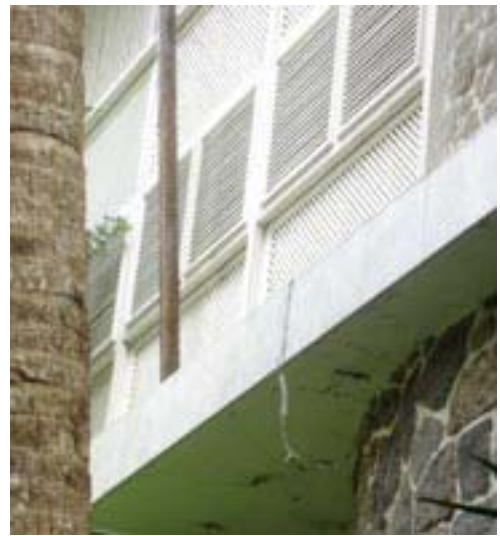
Fig. 14 – Esquadrias da ala dos quartos, também sob uma laje em balanço, mostrando bom estado de conservação.

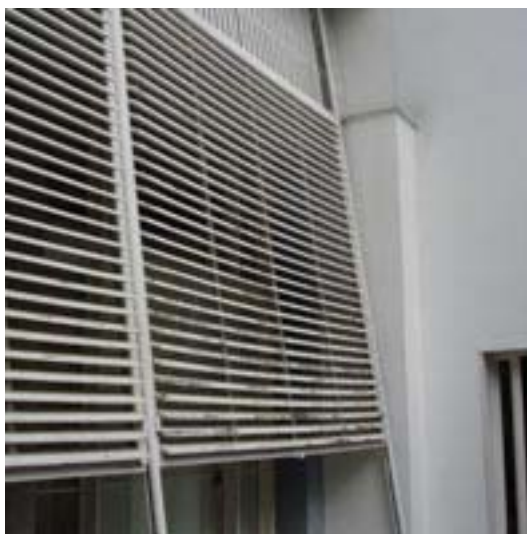
Os elementos em madeira, como as esquadrias e os brises e até mesmo o madeiramento do telhado são em cedro e, graças à qualidade do material empregado, não apresentam grandes problemas desde que se refaça a pintura anualmente, não registrando sequer a infestação por agentes biológicos. Percebemos que na parte voltada para o pátio interno, onde as esquadrias encontram-se em melhor estado, a laje e os pilares avançam sobre o jardim, protegendo-as da incidência direta da chuva. O mesmo ocorre na fachada da ala dos quartos, onde o estado de conservação das esquadrias é muito bom (fig. 12, 13 e 14). Algumas esquadrias, porém, são mais expostas à chuva e, apesar de receberem o mesmo tipo de manutenção, apresentam maior deterioração na pintura, mas ainda sem dano à madeira (fig. 15 e 16).

Fig. 15 – Veneziana junto ao lago.
Deterioração da pintura.

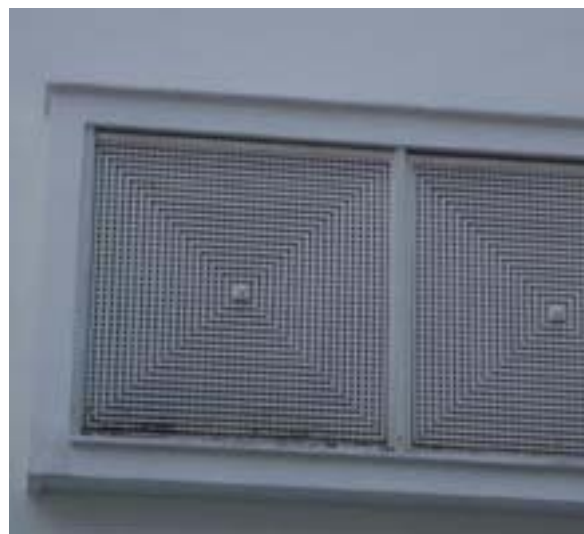
Fig. 16 – Treliça da antiga parte de serviço, apresentando manchas de umidade.

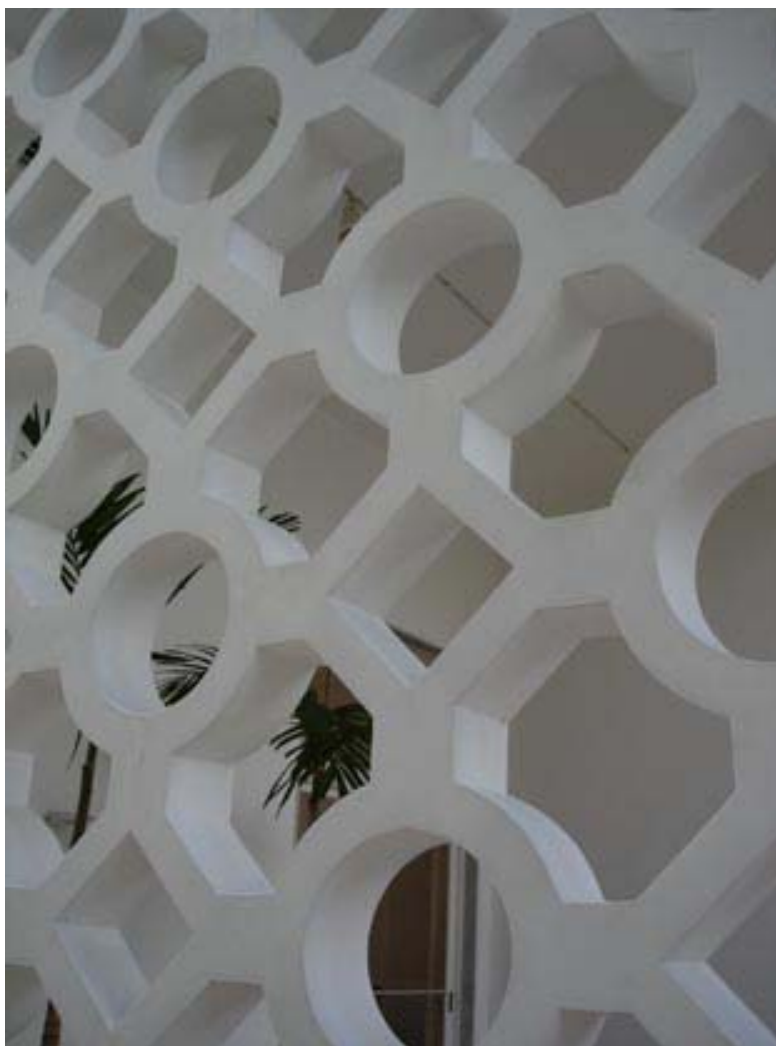
A grande parede vazada da varanda (ver fig. 01) provavelmente em concreto, encontra-se em perfeito estado de conservação, apenas com pequenas fissuras na pintura (fig. 17).

Fig. 17 – Parede vazada. Observe que não há emendas entre as partes.

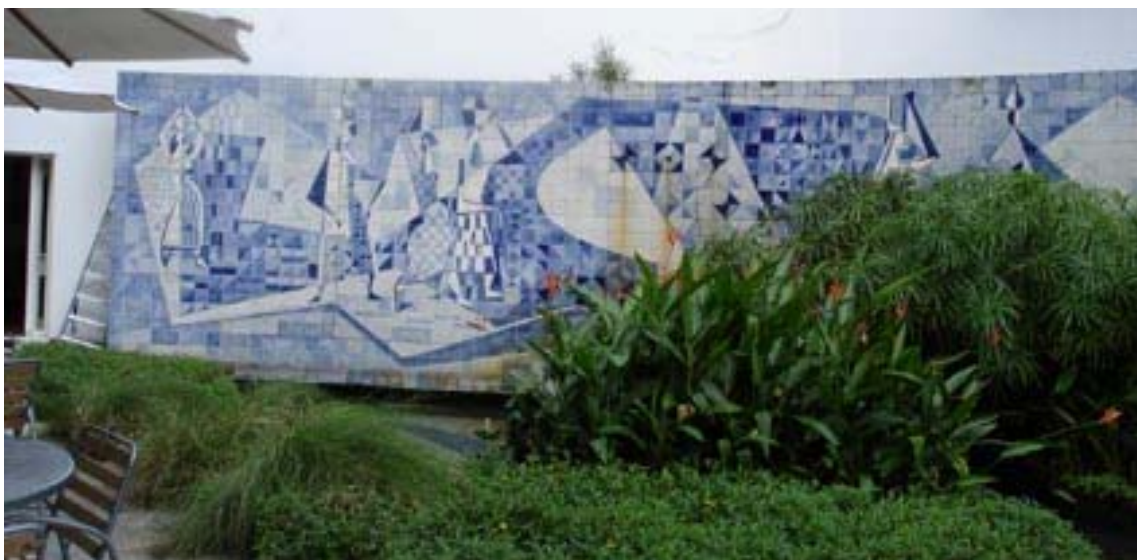
A parede revestida de azulejos, formando um painel criado por Burle Marx, apesar de não ter perdido ou sofrido nenhuma substituição de peça, apresenta alguns problemas como manchas causadas principalmente pela umidade proveniente da parede e pela própria estrutura da mesma, em alvenaria de tijolos, que produz enormes trincas. Ainda não há recursos necessários para se realizar uma restauração do painel com a confecção de novas peças para a substituição das partes danificadas, mas foi colocada uma nova fiada, no topo da parede, imperceptível aos visitantes, na intenção de impedir uma maior penetração da chuva e diminuindo um pouco a umidade descendente (fig. 18 a 20).

Fig. 18 – Painel de azulejos de Burle Marx.

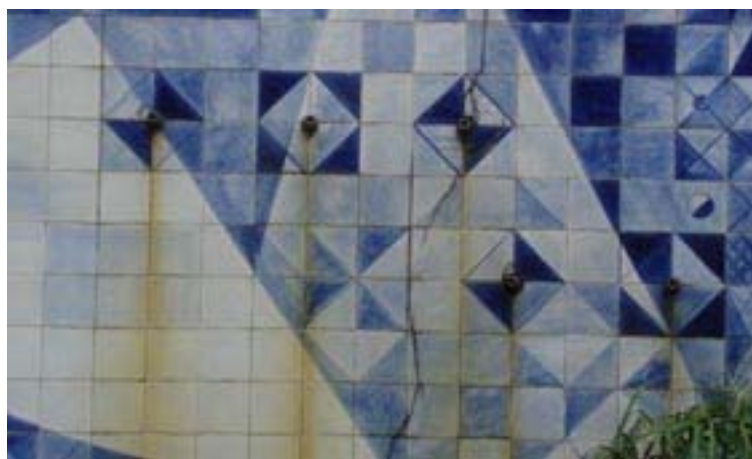
Fig. 19 – Manchas no painel causadas principalmente pelos tubos por onde sai a água que cai no lago e grandes rachaduras.

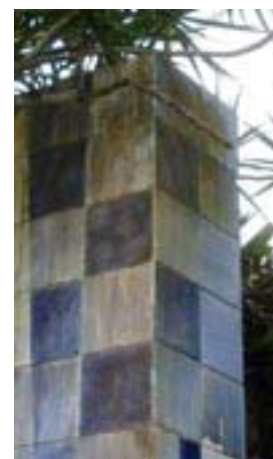
Fig. 20 – Topo da parede, onde foi colocada peça para diminuir a infiltração de água.

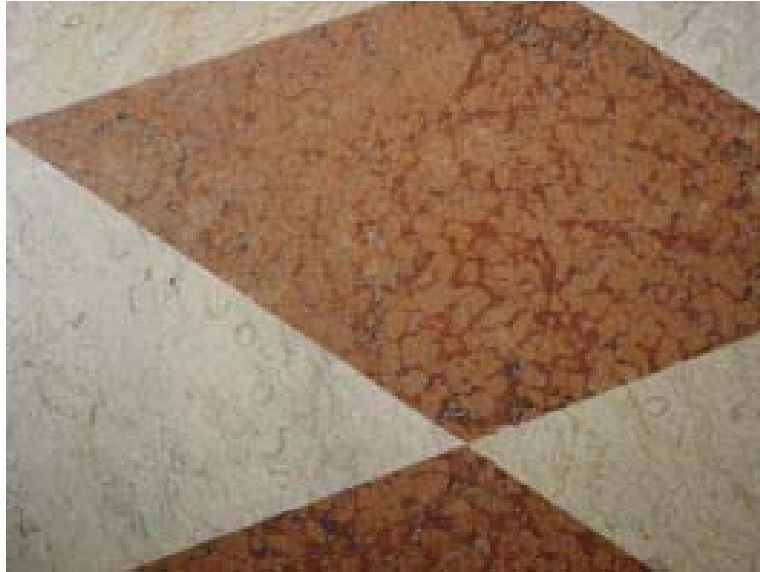
Fig. 21 – Piso em mármore, mostrando o desgaste da pedra.

O piso de mármore, principalmente no hall, área de maior movimentação de pessoas, apresentou-se danificado devido à fragilidade do material. Foi realizado, então, um estucamento, consistindo no preenchimento das fissuras com pó de mármore e cola, de maneira a evitar uma maior deterioração do material (fig. 21).

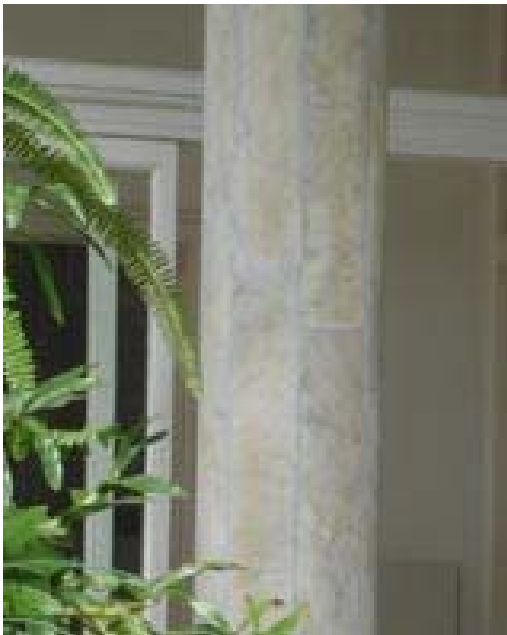
As colunas, também revestidas em mármore, apresentavam uma pigmentação amarelada que, segundo o arquiteto, seria causada pela incidência da chuva (fig. 22). Nas colunas localizadas na entrada da casa e mais expostas à incidência de chuva, notamos a presença de pinos metálicos, provavelmente utilizados para fixação, que podem ser também responsáveis por algumas das manchas das colunas através da oxidação (fig. 23).

Fig. 22 – Manchas amareladas no revestimento em mármore carrara da coluna do pátio.

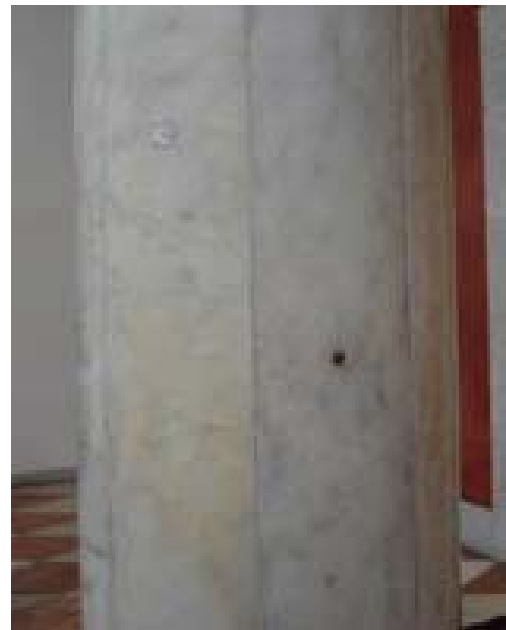
Fig. 23 – Coluna da entrada social, com manchas amareladas e desgaste, mostrando a existência de pino metálico.

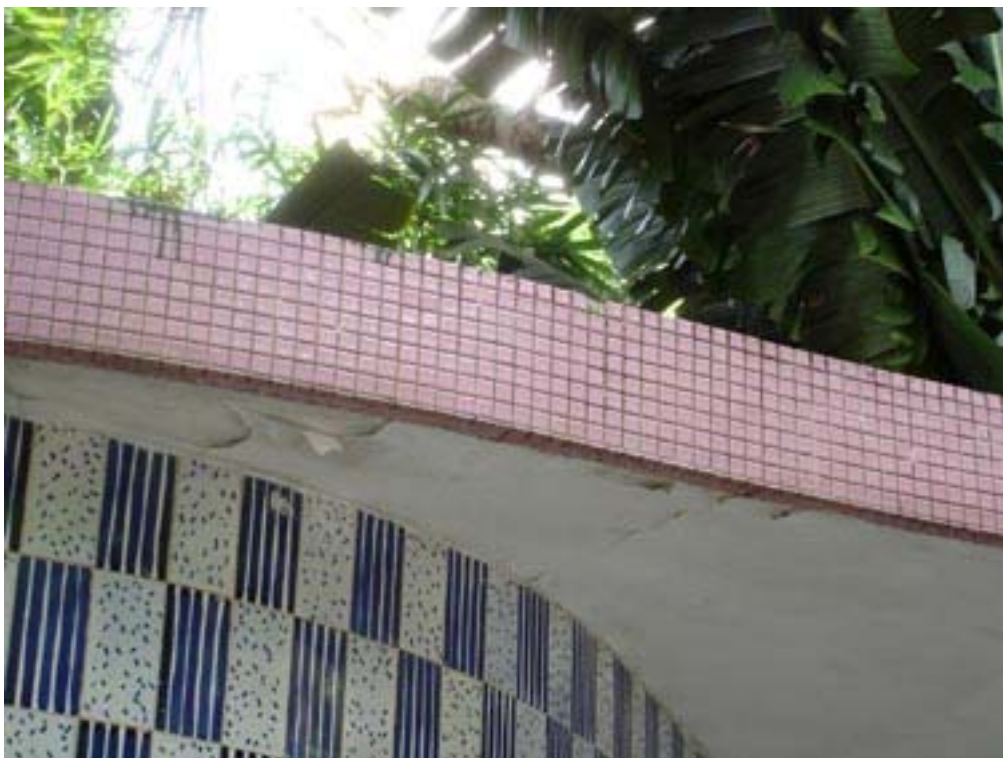
As partes onde encontramos revestimento em pastilhas, por estarem localizadas em áreas sem incidência de chuva, apresentam um ótimo estado de conservação, sem quaisquer problemas nos rejunte ou de descolamento (ver fig. 13). Na guarita da entrada, ao contrário, pela maior exposição às intempéries, podemos notar manchas de umidade (inclusive com desprendimento da pintura da laje) com o descolamento de algumas das peças (fig. 24).

Fig. 24 – Guarita de entrada, com descolamento de pastilhas e escurecimento do rejunte.

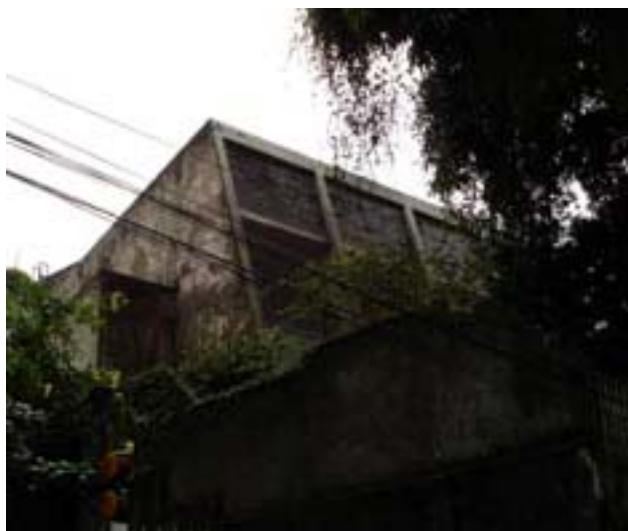
Na residência do Alto, encontramos o mesmo problema da umidade e das chuvas constantes. No entanto, pela falta do mesmo cuidado com a manutenção, os danos são bem maiores. O revestimento das empenas laterais é sem dúvida a parte mais afetada, pela exposição direta à chuva que causa infiltração e à falta da incidência de sol. Podemos notar, além de algumas recomposições já realizadas, o que leva a crer que houve perda do material, o descolamento da pintura, algumas manchas escuras de umidade e grandes rachaduras horizontais (fig. 25 e 26). Na fachada frontal, na parte inferior da laje que forma o terraço que avança sobre a entrada, podemos notar pontos de infiltração, provavelmente causados por falhas na impermeabilização (fig. 27).

Fig. 25 – Aspecto geral da casa, com pintura do revestimento da empena lateral bastante comprometido em função da umidade.

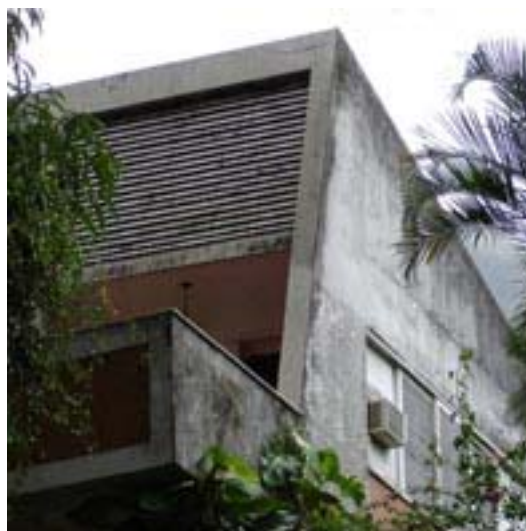
Fig. 26 – Lateral mostrando rachadura horizontal acima da janela.

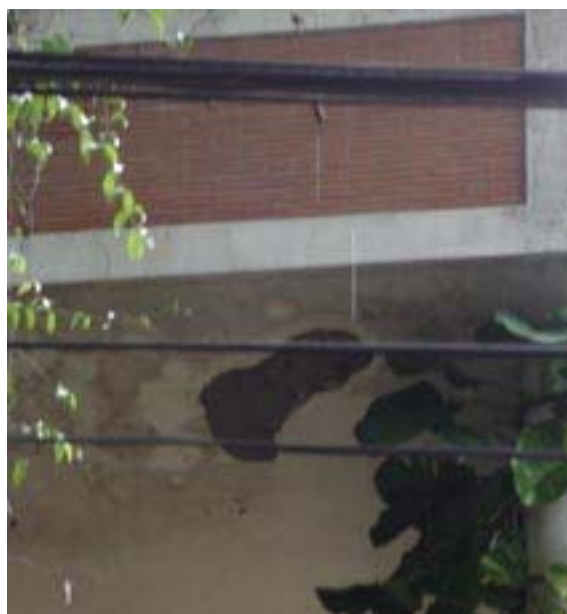
Fig. 27 – Parte inferior da laje, mostrando infiltrações causadas por problemas na impermeabilização.

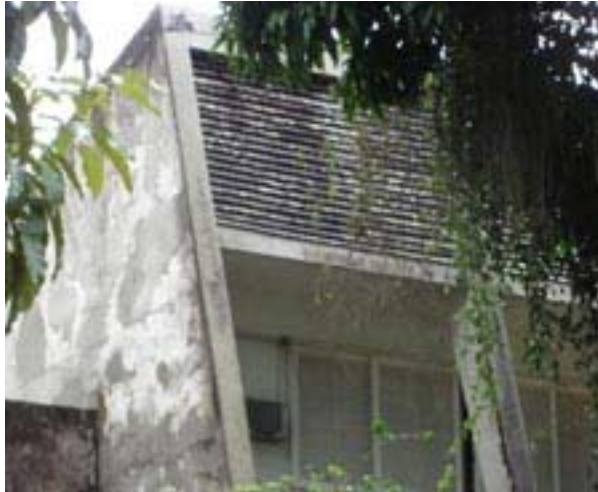
Na fachada frontal, os revestimentos em pastilhas encontram-se muito atingidos pela umidade, que provoca manchas, inclusive nos rejuntamentos, e descolamento de partes. As venezianas em madeira, talvez pela dificuldade de acesso para a manutenção e pela exposição constante à chuva, apresentam-se também bastante deterioradas. As esquadrias em madeira e o revestimento da parede, pelo recuo em relação ao plano inclinado da fachada, apresentam maior facilidade de acesso e, conseqüentemente, manutenção adequada e melhor estado de conservação (fig. 28 e 29).

Fig. 28 – Manchas e rachaduras no revestimento de pastilhas e alto grau de deterioração da veneziana de madeira da parte superior.

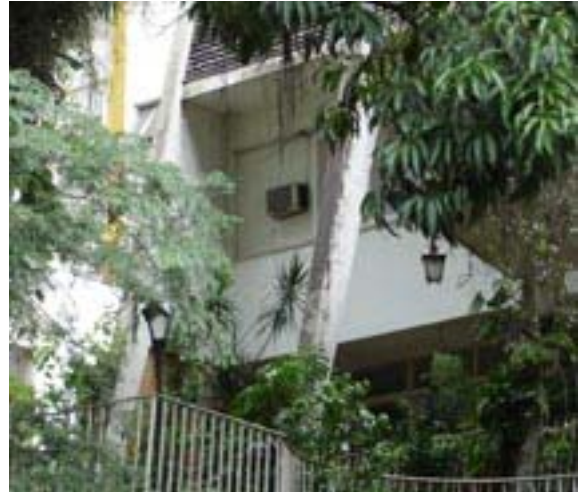
Fig. 29 – Manchas nas pastilhas, mas bom estado de conservação da veneziana na parede sob a laje de cobertura.

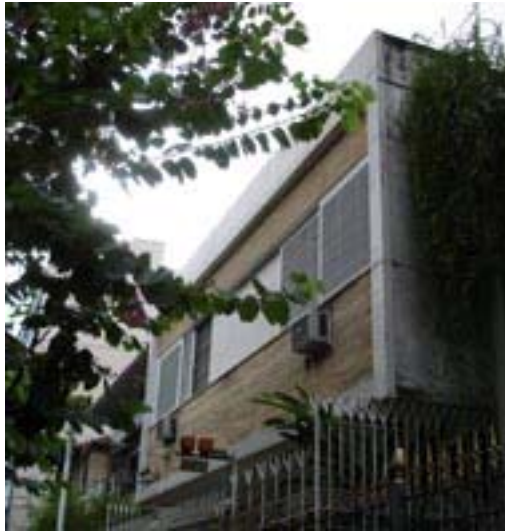
descolamentos. A argamassa de revestimento da empena lateral encontra-se bastante prejudicada, com rachaduras horizontais e manchas escuras de umidade. As esquadrias e venezianas de madeira apresentam bom estado de conservação (fig. 31 e 32).

Fig. 31 – Parte da empena lateral, mostrando partes escurecidas por umidade e escurecimento das pastilhas.

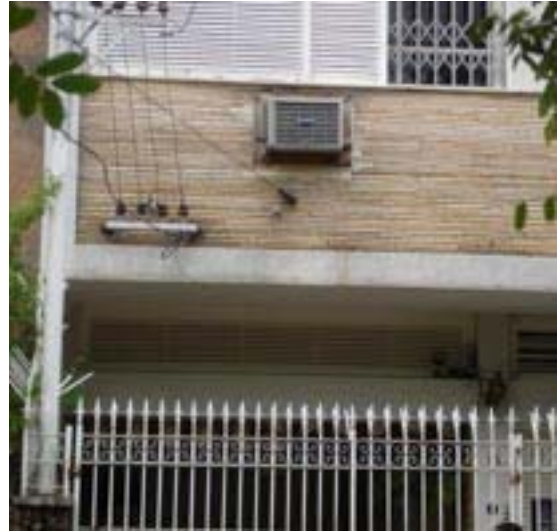
Fig. 32 – Manchas nas pastilhas mas bom estado de conservação das venezianas de madeira.

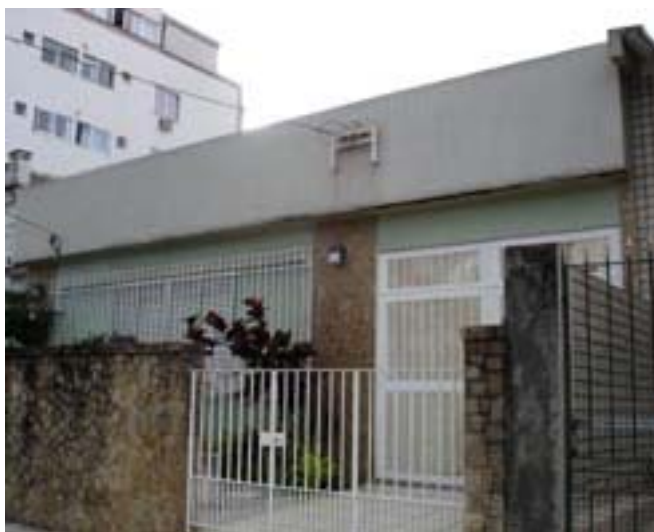
Neste segundo exemplo, os principais problemas são com os revestimentos em pastilhas também atacados pela umidade. Notamos a substituição da esquadria original, provavelmente em madeira, por uma mais recente em alumínio, que dispensa os cuidados com a manutenção da pintura. (fig. 33 e 34).

Fig. 33 – Escurecimento das pastilhas na parte inferior da platibanda e janela em alumínio.

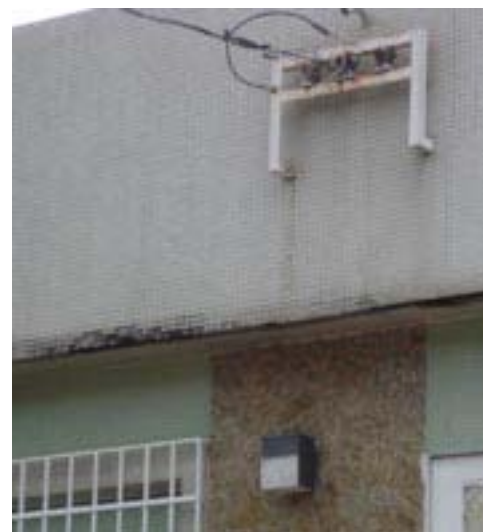
Fig. 34 – Descolamento de pastilhas e manchas.

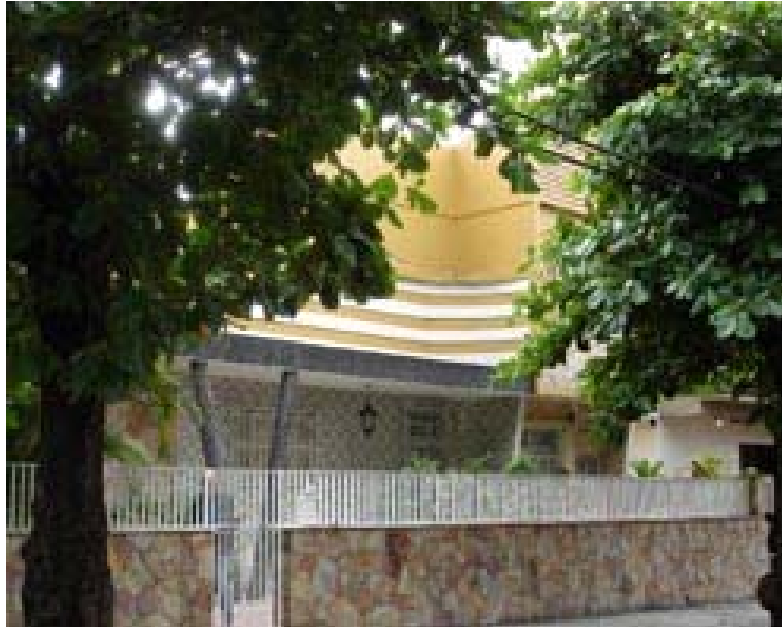
Um último exemplo, com revestimentos externos bastante bem conservados, onde encontramos o painel de azulejos em melhor localização, protegido da chuva. No entanto, apresenta esquadrias novas, em alumínio, em substituição às originais, em madeira (fig. 35).

Fig. 35 – Bom estado de conservação dos revestimentos.
