X SEMINÁRIO DOCOMOMO BRASIL
ARQUITETURA MODERNA E INTERNACIONAL: *conexões brutalistas* 1955-75
Curitiba. 15-18.out.2013 - PUCPR

PRESERVAÇÃO DE ARQUITETURA BRUTALISTA – A FAUUSP

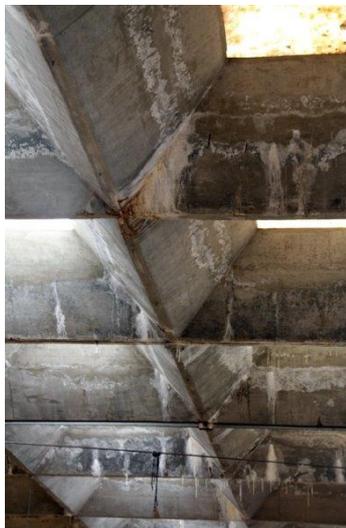
Os problemas de estabilidade e estanqueidade da cobertura são facilmente perceptíveis. Desde os anos 1990, pode-se ver a *“formação de carbonato de cálcio de cor branca ou na cor marrom devido à oxidação da armadura geram verdadeiras estalactites de péssimo aspecto”*. (RESTAURO, 2009)

001 – Formação de carbonato de cálcio na cobertura do estúdio 03 (2010)

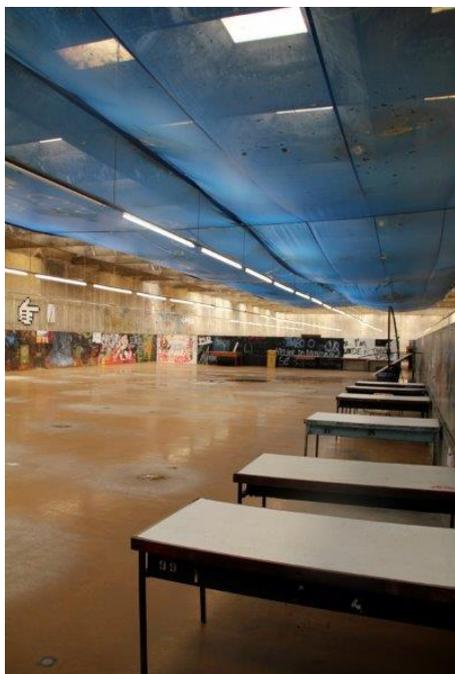
Em 2009, o estúdio 03 foi interditado por motivos de segurança em relação à cobertura. Atualmente, toda a cobertura esta protegida por telas de segurança, para proteção na eventualidade de partes do concreto se desprenderem e caírem, como aconteceu anteriormente

002 – estúdio 03 interditado pela falta de condições de segurança (2010)

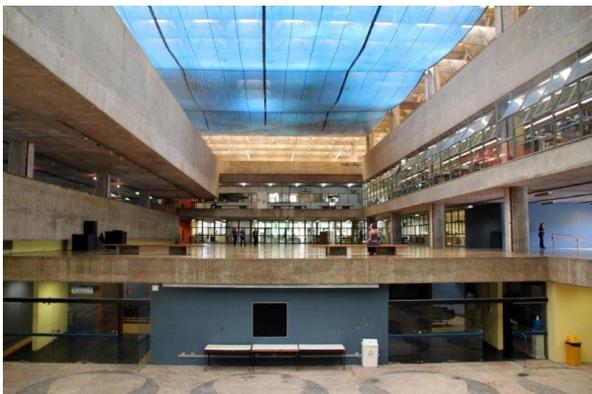
003 – Imagem do Salão Caramelo com tela de proteção

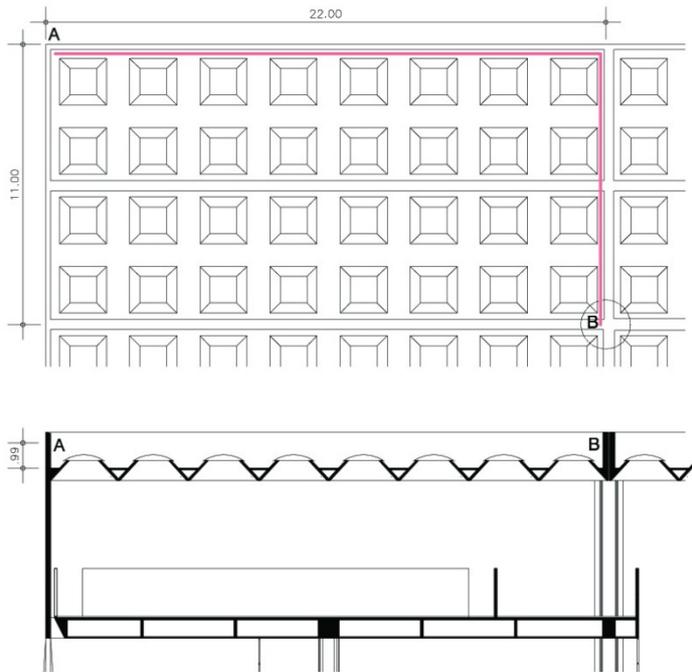
004 – Esquema da captação de águas pluviais

Em entrevista com o professor Paulo Helene¹³, foram acrescentados a estes, outros dois problemas que agravam a situação: 1. o percurso da água na cobertura, até os pontos de sua captação, é muito extenso e, conseqüentemente, um percentual mínimo de caimento de calhas nesta cobertura atingiria cotas que “afogariam” as abas de concreto dos domus, além de um aumento da sobrecarga na estrutura; 2. as flechas da estrutura geraram acúmulo de água em pontos onde não há captação de água.

DISTÂNCIA DO PONTO MAIS DISTANTE ATÉ A PRUMADA DE ÁGUA PLUVIAL LOCALIZADA NO PILAR = 3,3m.
 ADOTANDO UM CAIMENTO MÍNIMO DE 3%, A COTA NO PONTO A ESTÁ 99cm ACIMA DO PONTO B. AS ABAS
 DE CONCRETO DE APOIO DO BRISE TÊM APROXIMADAMENTE 30cm DE ALTURA. PORTANTO A
 IMPERMEABILIZAÇÃO "AFOGARIA" ESTAS ABAS

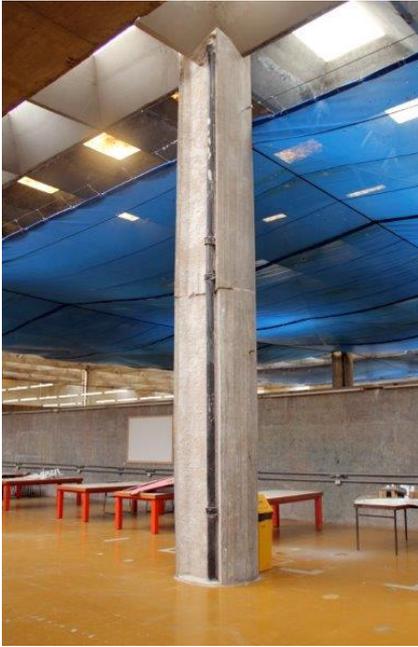
008 – Pilar aberto para manutenção das prumadas (2011)

Ainda no que diz respeito ao sistema de captação de águas pluviais, deve-se tirar partido da solução do projeto para aumentar a capacidade destes sistemas. Os pilares internos da FAU têm seu desenho proposto para servir como um duto de instalações. Sua seção circular é composta por uma parte em concreto armado e outra preenchida com alvenaria, por onde passam os dutos de elétrica e de hidráulica. Esta área disponível pode ser ocupada até o seu limite máximo. Assim é possível ampliar essas instalações da forma que for mais conveniente, desde que se respeite a geometria dos pilares.

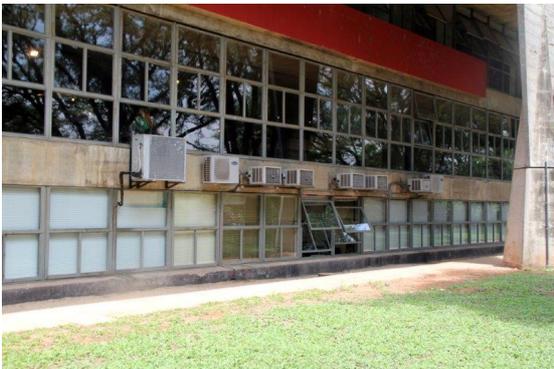
015 – instalações de unidades condensadoras na fachada do edifício

Todos os projetos de instalações devem considerar as interferências nos edifícios. No caso de equipamentos de ar condicionado seria importante desenvolver um projeto que resolvesse as instalações de unidades condensadoras de forma a organizá-las. Evita-se, assim, a situação que se observa na fachada do edifício voltada para a Avenida Prof. Luciano Gualberto.

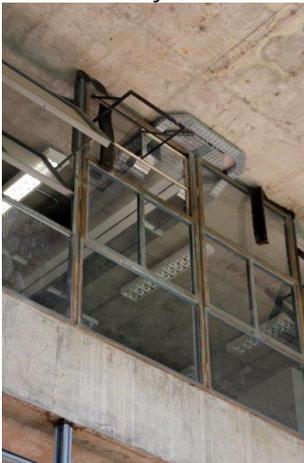
016 – novas instalações elétricas dos departamentos, que interferem nos caixilhos e nas fachadas

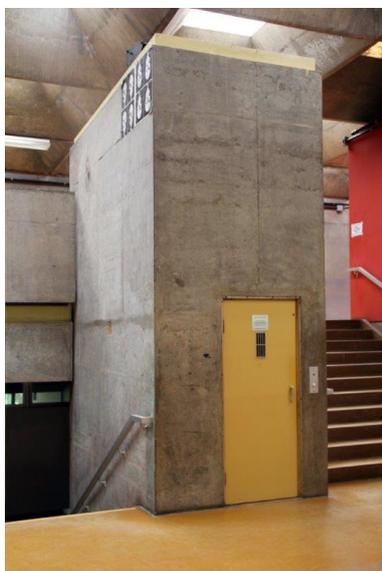
018 – torre de elevador. Acesso pode ser feito nos meios níveis desde que seja instalada cabine com duas portas

No lado oposto às rampas há um sistema de circulação vertical composto por escada e elevador. A substituição do elevador comum, por outro que, com duas portas, abra-se a cada meio nível, resolveria parte do problema, segundo as normas vigentes. Para um edifício tombado talvez seja o possível e, portanto, o suficiente.

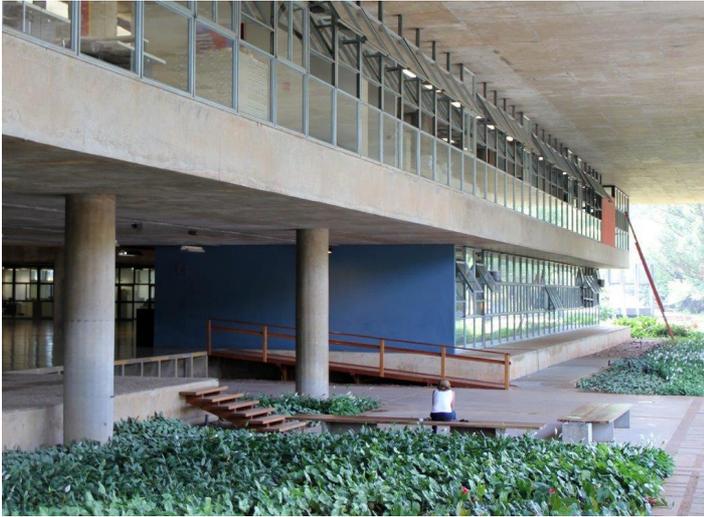
019 – Acesso do edifício – nova escada e rampa: novos elementos que não tem desenho e especificações condizentes com a arquitetura do edifício. O fato de se tratar de estruturas sobrepostas não exime da necessidade de um bom projeto
