A RECUPERAÇÃO DO PROJETO PAISAGÍSTICO DE ROBERTO BURLE MARX PARA A ORLA DE COPACABANA: o caso da Praça Coronel Eugênio Franco

Paula Merlino Machado

Ivana Gomes de Emery

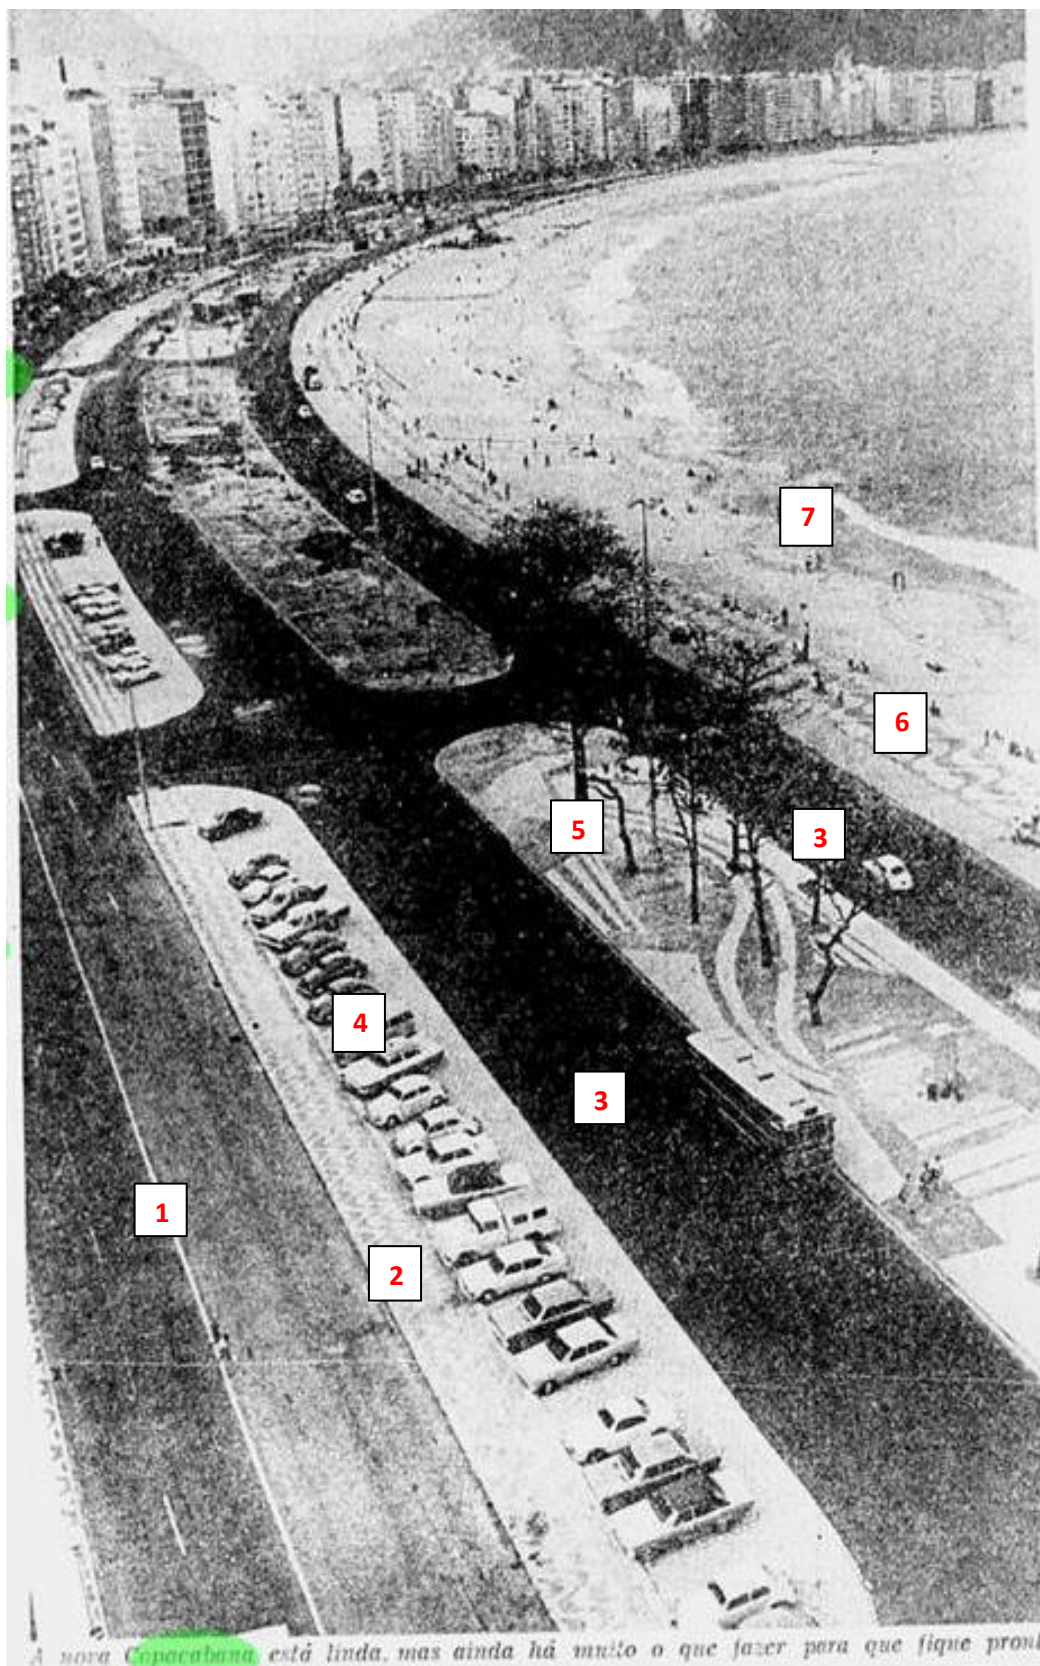
Figura 01 – Duplicação da Avenida Atlântica. Fonte: Jornal do Brasil de 22/03/1971

Na Figura 01 observamos o trecho circulado na Figura 02. Partindo de sua análise, temos fortes indícios de que a pavimentação, pelo menos no canteiro central (5), foi executada conforme o projeto, admitindo pequenas variações, como no caso das árvores já existentes na antiga faixa de areia, que foram mantidas apesar de alterarem ligeiramente o desenho previsto. Não foi possível encontrar registro gráfico ou fotográfico da quadra conforme foi executada.

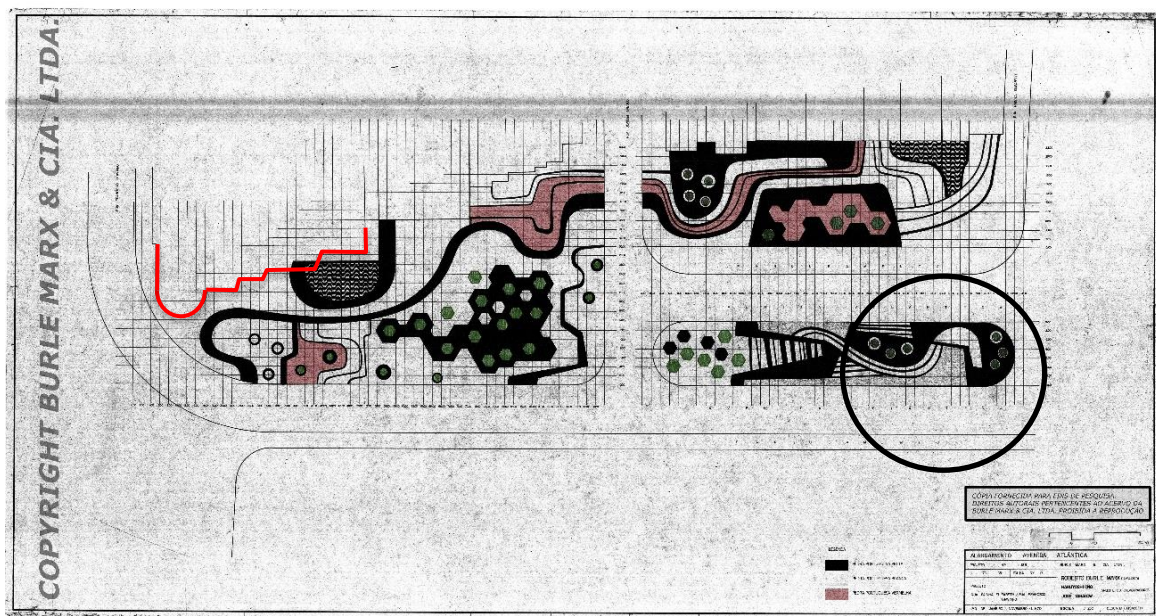
Figura.02 - Projeto original de Roberto Burle Marx. Fonte: acervo ETPC

A edificação existente, representada em vermelho na Figura 02, segundo o projeto original de Burle Marx, é o antigo Cassino Atlântico, demolido no início da década de 1970⁶. Após a construção do então Hotel Sofitel no terreno, em função do alinhamento da nova edificação, foram feitas algumas adaptações com alteração no mosaico de pedras portuguesas. A partir de pesquisa de imagens no Google, identificamos que, entre 2012 e 2013, foi alterado o traçado da curva da Rua Francisco Otaviano com a Avenida Atlântica, com supressão de parte da quadra e, conseqüentemente, do desenho original do piso, juntamente com um elemento arbóreo de menor porte. Não foi encontrado registro do órgão que solicitou, autorizou ou executou a alteração no traçado da curva, e a árvore suprimida não fazia parte do projeto original de Roberto Burle Marx.

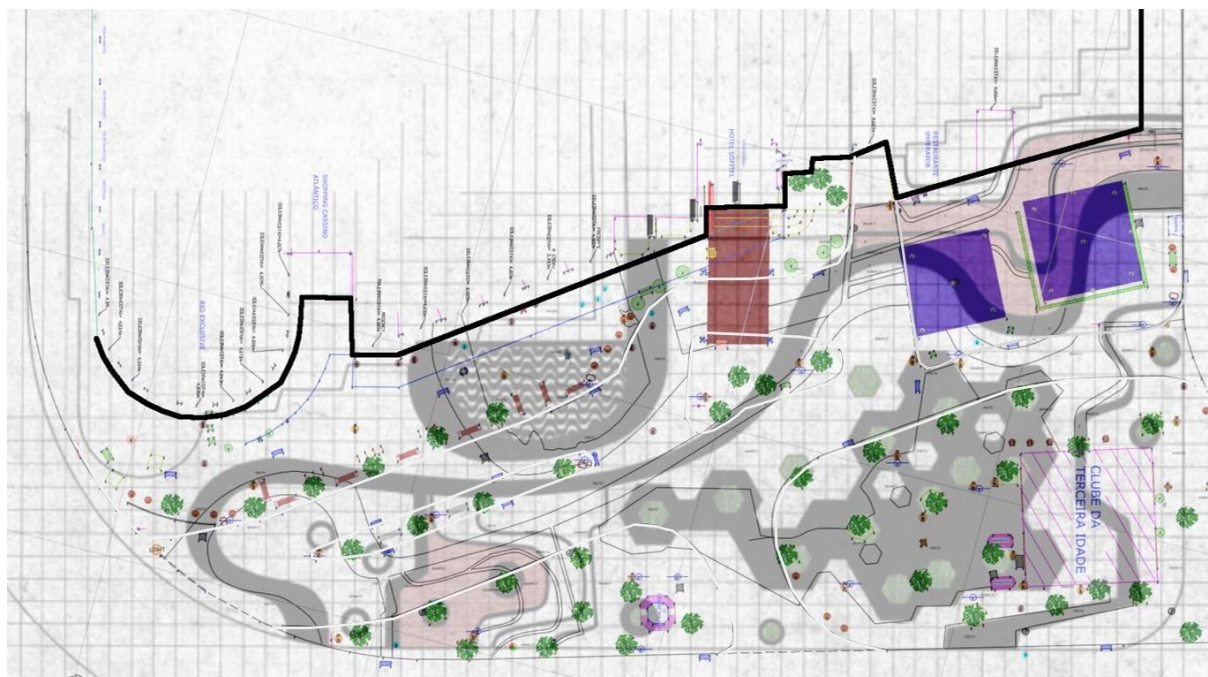
Comparando graficamente a diferença entre o que foi projetado e o existente atualmente no local, a partir da sobreposição dos desenhos (Figura 03), notamos que toda a quadra apresentava um desajuste em relação ao projeto original, sendo possível identificar, na iconografia levantada pela pesquisa, indícios de que a obra foi executada conforme projetado e modificada posteriormente. Não foi possível localizar registro do responsável pela construção da via de serviço, que aparece pela primeira vez na topografia realizada em 1998 pela SMU para subsidiar o projeto RIOMAR.

Figura 03. Superposição: estado atual x projeto. Fonte: ETPC/IRPH – 2018

1. A pavimentação em pedras portuguesas deverá ser recuperada, de acordo com o desenho original do projeto de autoria de Roberto Burle Marx fornecido pelo ETPC, para todo o trecho da quadra, na extensão da testada da edificação.
