INSTITUTO DE EDUCAÇÃO DE PERNAMBUCO (I.E.P.): DESAFIOS ATUAIS E DIRETRIZES DE CONSERVAÇÃO

Este artigo aborda a conservação do Instituto de Educação de Pernambuco, um complexo moderno construído em Recife no final da década de 1950, identificando as principais alterações internas ocorridas desde sua inauguração e sua adequação às transformações resultantes de novas visões pedagógicas e da atualização de políticas educacionais. Com o intuito de compreender a funcionalidade das edificações, foram investigadas as suas características frente às novas demandas da arquitetura escolar, tendo como objeto de análise as escolas Sylvio Rabello, Sizenando Silveira, Cônego Rochael de Medeiros e Jardim de Infância Ana Rosa Falcão de Carvalho, edificações previstas no projeto que foram de fato construídas. O desempenho de seus programas arquitetônicos foi observado utilizando como parâmetro projetos da Fundação para o Desenvolvimento da Educação (FDE) adequados às demandas pedagógicas da atualidade. Por fim, foram dispostas diretrizes de conservação do conjunto, que buscam colaborar para tornar o complexo mais capaz de responder às demandas atuais após a identificação de elementos que o descaract

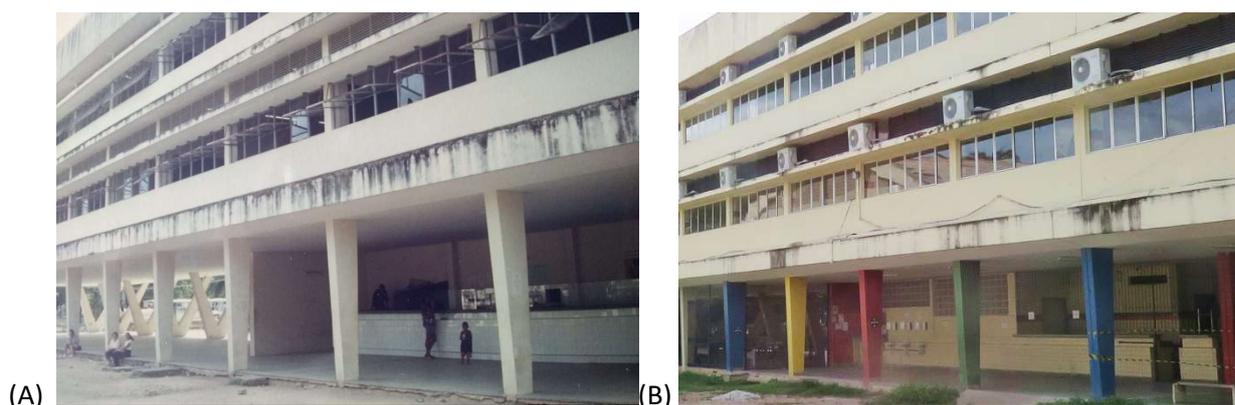
Figura 10. Área da cantina e hall coberto da Escola Sizenando Silveira em 1996 e 2020, respectivamente.
