ESCOLA DE ARQUITETURA DA UFMG: Estudo de caso de mapa de danos

Palavras-chave: Escola de Arquitetura; Mapa de danos; Patologias.

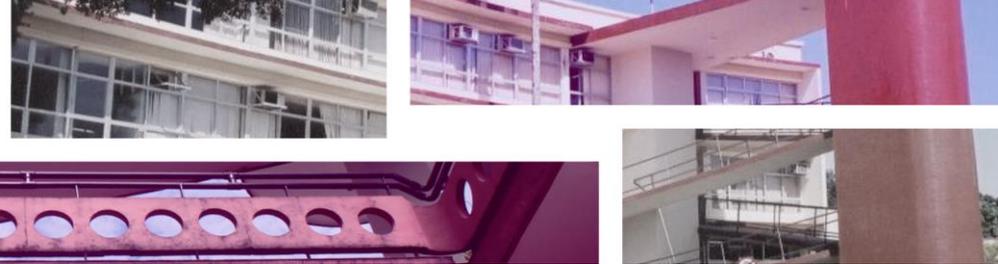
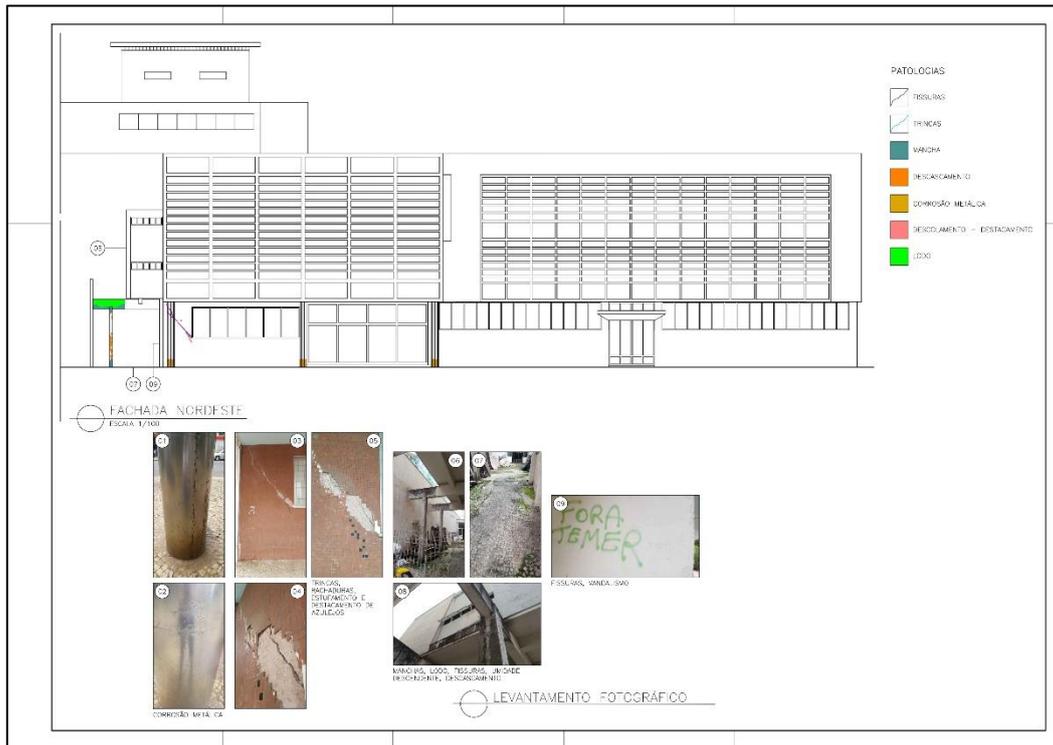
Figura 1. Mapa de Danos - Fachada Nordeste

Uma possível razão para a rachadura em 45° na Fachada Nordeste do bloco principal é a ocorrência de recalque diferencial (não previsto) na estrutura. Uma investigação mais profunda da situação é recomendada nesse caso, através do monitoramento de recalques. Para a realização de tal monitoramento são estabelecidos pontos de controle da estrutura e um ponto fixo como referencial (fora da edificação sob acompanhamento). Com esses pontos demarcados e com a prévia definição da periodicidade do monitoramento, devem ser feitas as medições com equipamentos topográficos de precisão (nível ótico, régua, entre outros) para a obtenção dos recalques da edificação (SILVA, M., 2020). Outra forma de realizar

A corrosão dos revestimentos metálicos dos pilares circulares desse mesmo bloco (Fachada Nordeste do bloco principal) se dá na altura em que animais e humanos urinam nesses pilares. Os sais, presentes na urina, reagem com o metal formando óxidos metálicos. Para resolver essa situação, os atuais revestimentos metálicos deverão passar por um procedimento de limpeza. Primeiramente deve-se limpar a superfície com água e sabão e, após seco, lixar e polir a superfície metálica (a fim de se eliminar a parte oxidada e manter a característica metálica da peça). Após esse processo, para evitar nova corrosão, aplicar Clear Coat (um tipo de tinta transparente) na superfície. Já a corrosão das esquadrias metálicas se dá devido à falta de manutenção delas, através da repintura dessas esquadrias e devido ao acúmulo de água em períodos de chuva ou limpeza. Para reconstituir essas esquadrias, deve-se lixar todas as superfícies, até retirar toda a oxidação, limpá-las, aplicar inibidor de corrosão e repintá-las.
