**anais do 7º seminário do\_co\_mo\_brasil**

porto alegre, 22 a 24 de outubro de 2007

**SEAD - Estudo de Caso de uma Edificação de Linguagem  
Modernista em Belém do Pará**

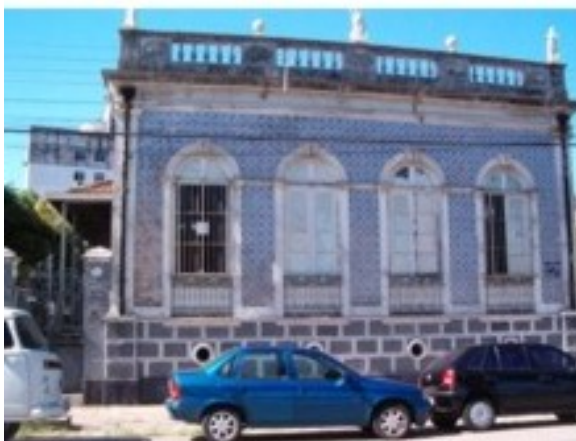
Figura 01: Casa eclética construída no final do século XIX em Belém. Fonte: Foto do autor.

construções de novas edificações (Souza, 2004). Entra em cena a arquitetura eclética (Figura 01), que permanecerá vigente até meados dos anos 20, quando a cidade já demonstrava as conseqüências da crise econômica da borracha.

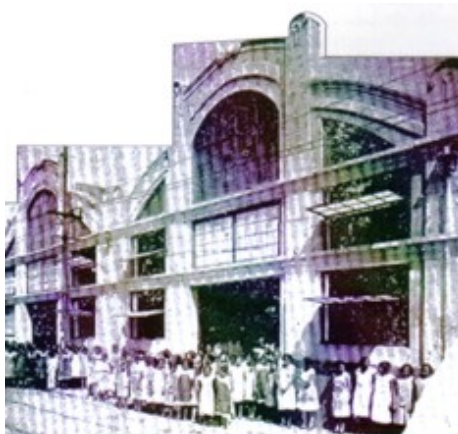
Figura 02: Usina Glória construída provavelmente no final da década de 30 em Belém. Fonte: Souza, 2004.

A sociedade neste momento vivia de lembranças da belle époque. Segundo Souza (2004), as mudanças estéticas na cidade se davam a passos lentos, visto que o passado alimentava a imobilidade das tradições. Nos anos 30, o desenvolvimento do setor terciário da economia trás algumas mudanças na configuração sócio-cultural da cidade, conseqüentemente refletidas no espaço urbano. A arquitetura passa, mais uma vez, a ser legitimada pelas aspirações do governo da época – tentativa política de modernização. Algumas edificações construídas neste período ainda mantiveram-se ligadas ao ecletismo, outras já passavam a expressar traços mais limpos de ornamentos e estampavam em sua estrutura o neocolonialismo e o art deco (Figura 02).

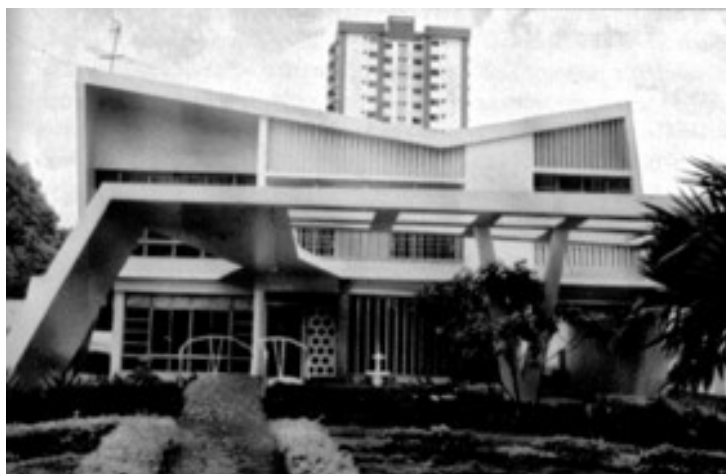
Figura 03: Influencia de Niemeyer na arquitetura de Camillo Porto, “Casa Bittencourt”. Fonte: Souza, 2004.

como algumas soluções de cobertura, os pilares, as marquises entre outros (Figura 03).

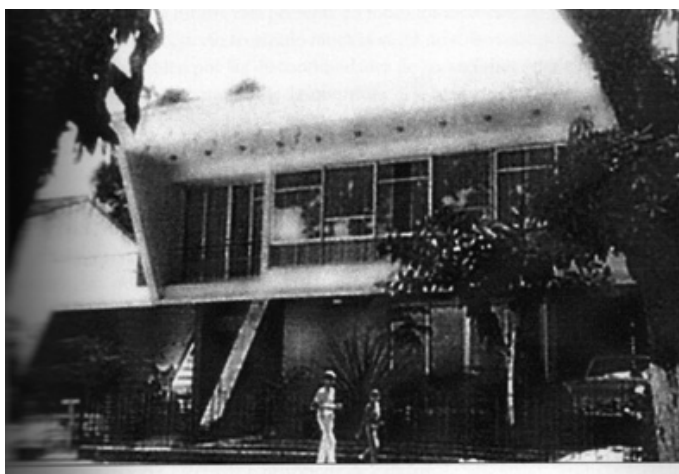
Figura 04: Projeto originalmente concebido para ser habitação unifamiliar. Fonte: Souza, 2004.

O processo “migratório” caracterizou o referido uso do bairro provavelmente até a década de 70, ocasião na qual o projeto de Camillo Porto para residência unifamiliar (Figura 04) já havia sido executado<sup>2</sup>.

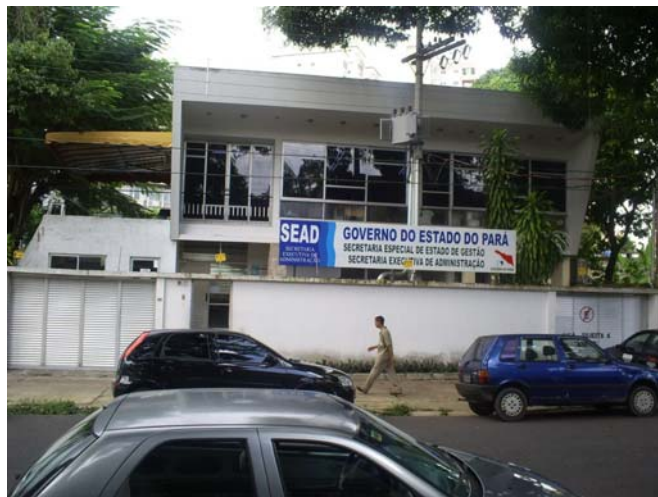
Figura 05: Projeto ocupado pela Secretaria Executiva de Administração. Fonte: Foto do autor, 2007.

- \* O acréscimo do muro de aproximadamente 2m de altura, quebrou com um dos princípios que Porto assumia ao projetar suas casas: ausência de qualquer elemento que obstruísse a visibilidade das fachadas do projeto, visto que era o elemento divulgador de sua obra (Figura05).
- \* O fechamento da garagem esquerda acarretou a perda de equilíbrio entre os volumes da edificação.
- \* Adaptações como construção de paredes para delimitações de novos ambientes como banheiro e salas, acarretou a perda d de parte da leitura da planta baixa original, dificultando a identificação dos antigos ambientes.
- \* A subutilização da área externa da edificação, principalmente da piscina que perdeu totalmente sua função (Figura 07).

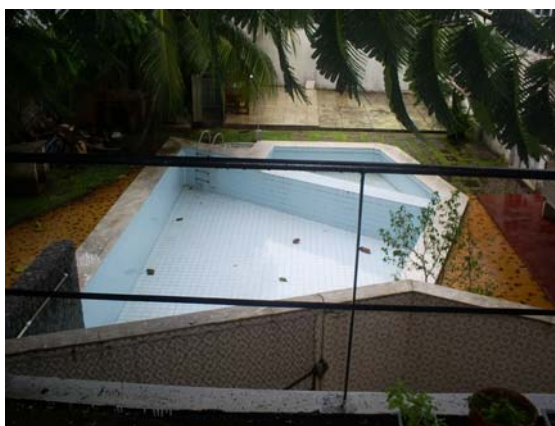
Figura 07: Piscina. Fonte: foto do autor, 2007.

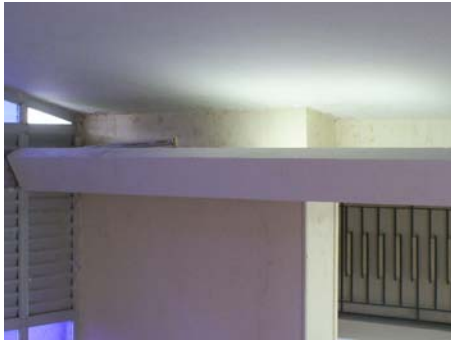
- \* Falta de manutenção na cobertura acarretando infiltrações na parte interna da edificação (Figura 08).
- \* Falta de manutenção nos revestimentos externos e internos (Figura 09).
- \* Adaptações improvisadas da rede logística e elétrica (Figura 10).
- \* Uso das áreas externas da edificação como depósito (Figura 11).

Figura 08: Infiltrações internas.  
Fonte: foto do autor, 2007.

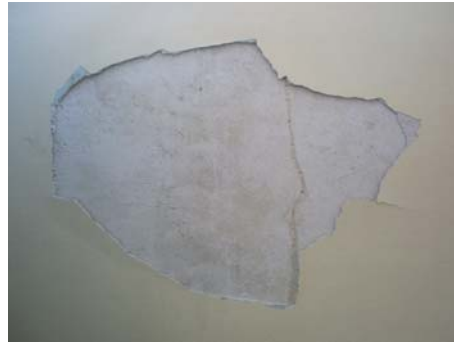
Figura 09: Revestimento interno em péssimo estado de conservação.  
Fonte: foto do autor, 2007.

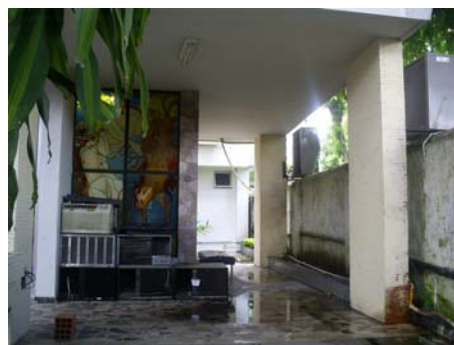
Figura 11: Área externa. Fonte: foto  
do autor, 2007.
