O concreto na arquitetura moderna em Santos: o caso do Teatro Municipal de Santos, um relato para registro e reflexões

Luiz Antonio de Paula NUNES*, Marcelo Coelho CAMPOS^a, Adilson Luiz
GONÇALVES^b

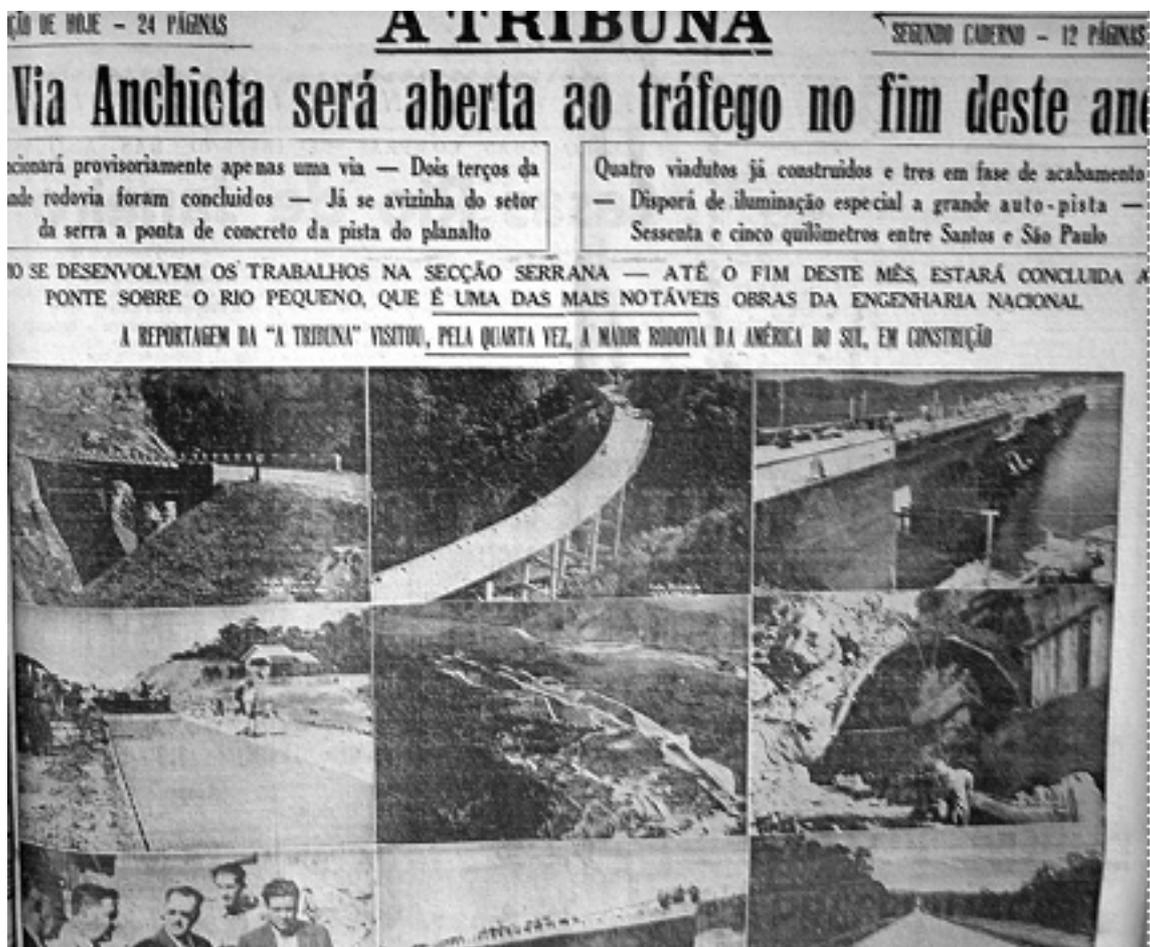
Figura 1 – Reportagem sobre a Via Anchieta¹ (Foto digital, de Carlos Alberto da Silva, a partir do original da edição do jornal A Tribuna, de 06/11/1946 do acervo da Hemeroteca de Santos).

¹ As fotos que ilustram a reportagem mostram as obras-de-arte da rodovia que estavam em execução.

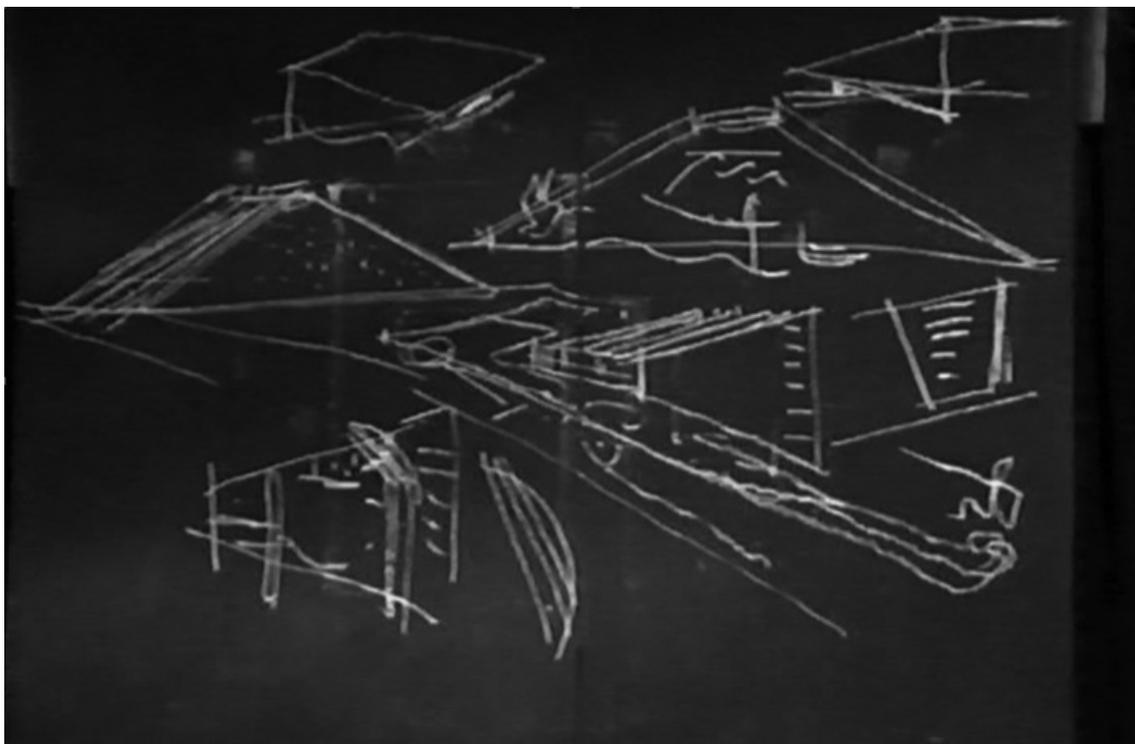
Figura 3 – Croquis, elaborado por Abrahão Sanovicz, que comparava o Teatro Municipal de Santos com o Teatro Nacional de Brasília. Fonte: Vídeo do Projeto Encontros – Santos 450 anos.

Dessa forma, desde o anteprojeto, destacava-se o grande bloco rígido de concreto com a estrutura aparecendo sobre o teto que poderia ser visto, nas palavras de Abrahão Sanovicz, como um empréstimo das vigas de Niemeyer para o Teatro nacional de Brasília (Cf. depoimento que consta do vídeo “Projeto Encontros – Santos 450 anos”).

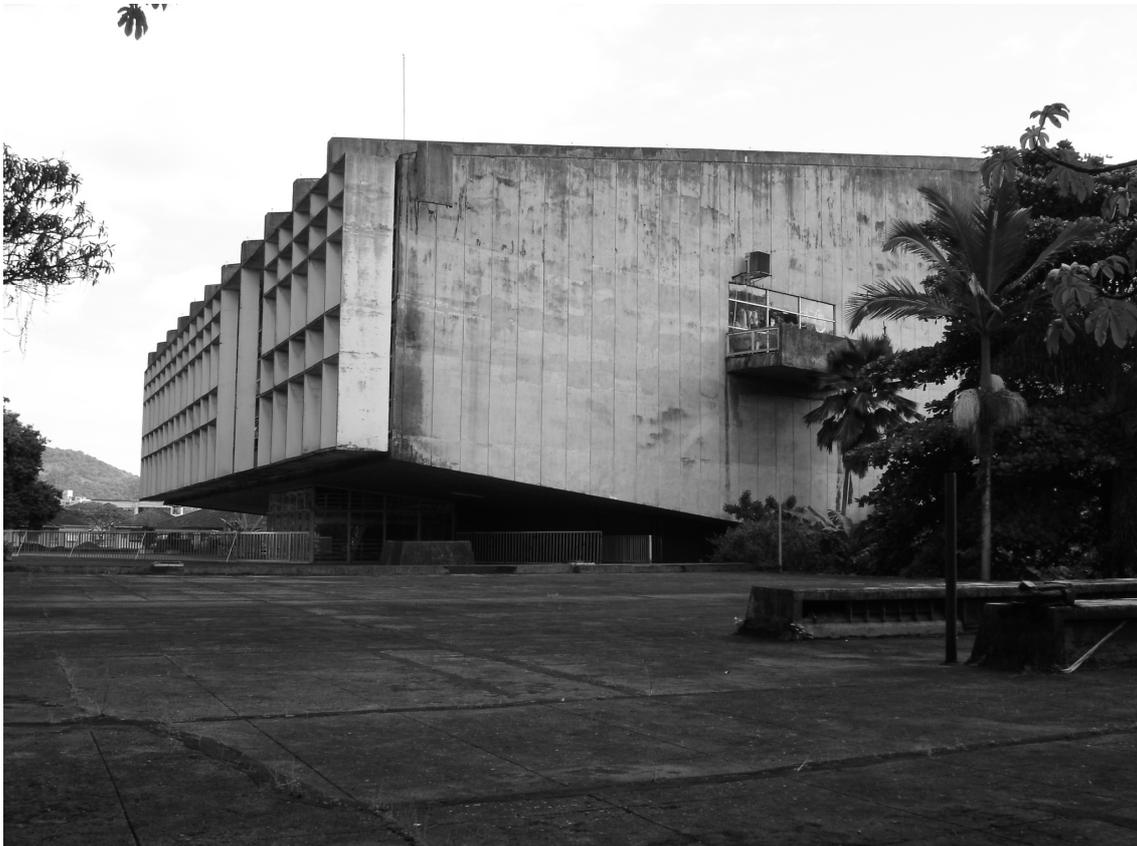
Figura 4 – Destaque para o bloco principal e a praça superior em foto tirada em 2008. Fonte: Acervo do autor Marcelo Coelho Campos.

Assim, à monumental exoestrutura de concreto, foi integrada uma praça, tornada outro elemento arquitetônico de fundamental importância. Esse espaço, uma grande plataforma elevada de concreto, com acesso externo por escadaria frontal e rampa lateral em arco, tinha como função proporcionar acesso diferenciado, integrando o exterior ao interior do equipamento e permitindo visão privilegiada do conjunto arquitetônico. Em suma, permitiu trazer o espaço público da calçada para o espaço privado do teatro. Essa concepção resultou numa esplanada, na parte superior, e num espaço coberto, na inferior.
