**diDo CAC ao Iraque
Do partido modernista aos conflitos da atualidade¹**

Do CAC ao Iraque Do partido modernista aos conflitos da atualidade

Resumo

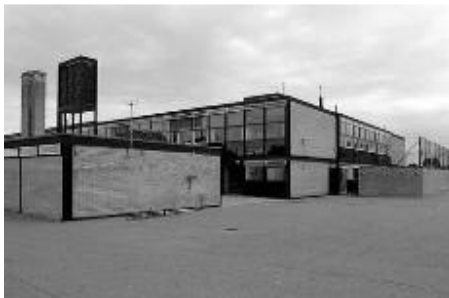
Figura 01: Vista externa da escola de Hunstanton.
Fonte: <http://www.flickr.com/photos/25831000@N08/>

O CAC aproxima-se do edifício inglês por seu caráter compositivo, já que em ambos tudo se apresenta de forma aparente. Na escola Hunstanton-Norfolk, os arquitetos ingleses optaram por uma exposição deliberada de estruturas, vedações e instalações, demarcando assim a individualidade de cada elemento que compõe a edificação. O mesmo ocorre com o edifício do CAC, que busca tirar partido do seccionamento dos seus componentes, evidenciando cada parte de sua construção, com uma exposição pura de seus materiais. Em seu exterior, este edifício se materializa através de uma

grande massa de concreto aparente que se compõe de reentrâncias e saliências, ritmada por esquadrias em vidro associadas a elementos verticais e horizontais de proteção solar em placas cimentícias. A escolha dos materiais, como a placa de cimento e o concreto aparente resulta em uma monocromia que confere ao edifício um caráter austero e bem definido. Este comportamento repete-se no interior do edifício, onde se usa alvenaria em blocos de concreto sem revestimento, e a exibição das instalações hidrossanitárias e elétricas.

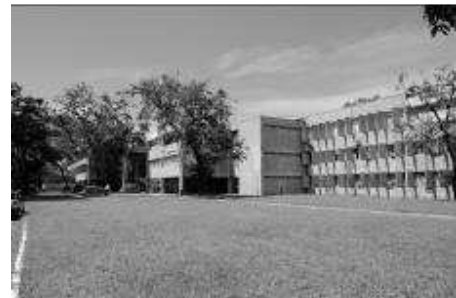
Figura 02: Vista externa do CAC.
Fonte: Diogo Barretto

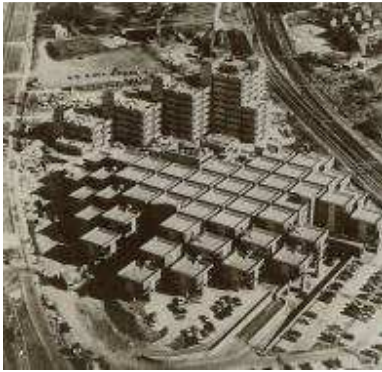
Figura 03: Vista aérea do Centraal Beheer.
Fonte: http://www.hertzberger.nl/index_intro.html

estruturalismo holandês, que faz do edifício uma extensão da cidade, não apresentando barreiras entre edifício e rua, o que demonstra a fluidez entre interior e exterior (FUÃO, 2000). Esta fluidez persiste dentro da edificação, que simula uma pequena cidade, com ruas de circulação, pátios internos e escritórios, distribuindo-se de forma orgânica.

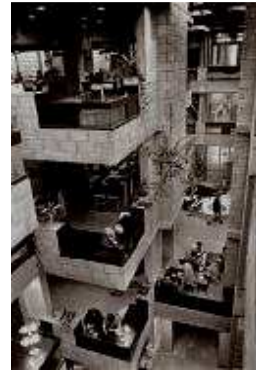
Figura 04: Vista interna do Centraal Beheer.
Fonte: http://www.hertzberger.nl/index_intro.html

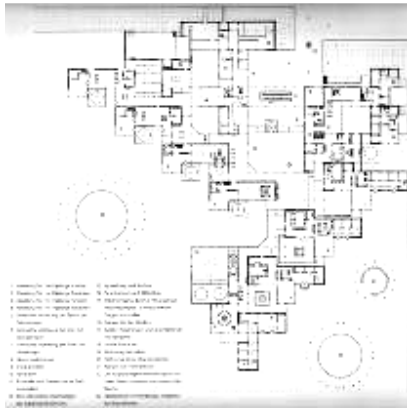
Figura 03: Planta do Térreo do Orfanato de Amsterdã.
 Fonte: <http://www.cleandesign05.co.uk/>

Aldo Van Eyck, maior representante do estruturalismo holandês, sintetiza estes preceitos no Orfanato Municipal de Amsterdã. Este é modulado a partir de cubos que, partindo de um núcleo, se reúnem e se dispersam pelo terreno, e, assim como o exemplo anterior, criam uma boa relação com o entorno e com a cidade onde se insere. Van Eyck explora as relações de escala entre pequenas e grandes estruturas, onde se apreende o todo pela parte e a parte pelo todo, o que se denomina Claridade Labiríntica (UIEDA, 1998).

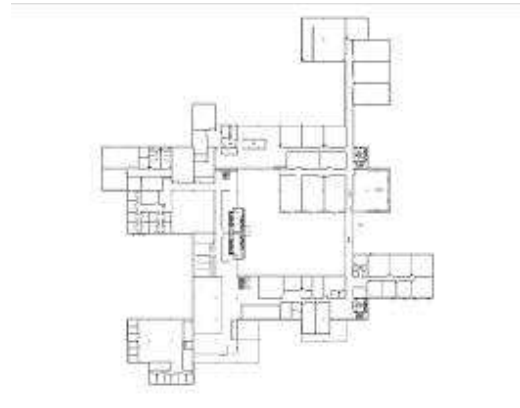
Figura 04: Planta do Térreo do CAC (1974).
 Fonte: As autoras

Esses dois exemplos holandeses esclarecem a concepção espacial do Centro de Artes e Comunicação. Neste, as relações internas entre cheios e vazios tendem a refletir a integração entre o edifício e seu entorno. O CAC se projeta no terreno de forma a apresentar delimitações tênues entre espaço de transeuntes e usuários, pois está implantando em um nível pouco inferior ao da rua permitindo permeabilidade visual pelas aberturas e terraços da fachada. O acesso à edificação é facilitado por rampas e percursos convidativos às diversas entradas do prédio, de forma a conectar o espaço urbano ao interior do edifício.

Percebe-se no processo comparativo das plantas do térreo alterações sobretudo na biblioteca, que foi ampliada e teve seu leiaute modificado, particionado de forma a gerar áreas mais reservadas, que visam uma certa privacidade. No setor destinado a abrigar as oficinas, é onde se observa uma fragmentação bastante expressiva, pois salas que foram dimensionadas com 12,5 x 7,5m, estão hoje compartimentadas de forma a abrigar entre quatro a sete novos recintos. Nesta mesma região, além das alterações na planta original, foram acrescentados mais três anexos que expandem a ocupação do edifício.

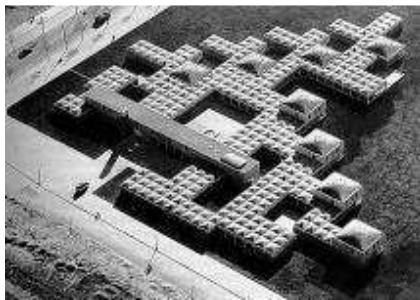
Figura 05: Vista aérea do Orfanato de Amsterdã.
 Fonte:

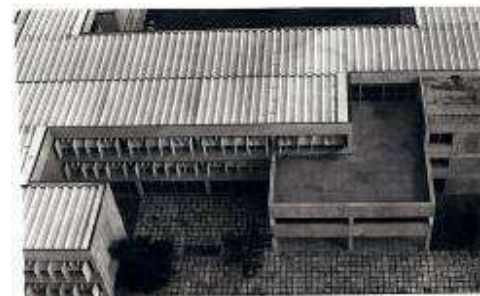
Figura 06: Vista aérea do CAC.
 Fonte: Pedro Valadares

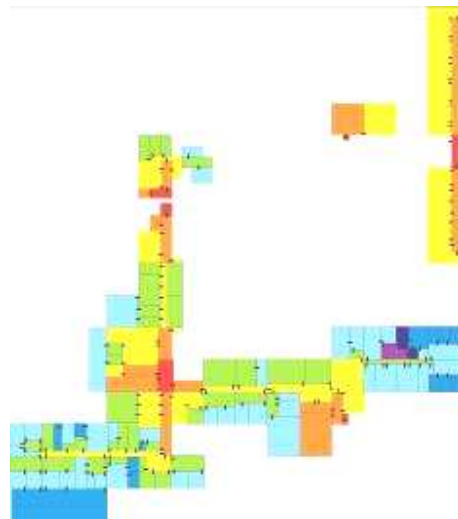
Figura 10. Mapa de convexo - 1º Pavimento_2009
Fonte: as autoras

fechamentos dos acessos à rua, como ocorre no pavimento térreo. A fragmentação dos espaços, embora tenha gerado um número maior de convexos na situação atual, não os tornou tão mais profundos, pois a forma como os espaços foram fracionados priorizou a conexão entre eles à circulações existentes, sem fazer uso de circulação intermediárias.

Assim, tem-se no original seis níveis de profundidade, enquanto no atual chega-se até o oitavo. Ainda que em alguns setores não haja grande diferenças em relação aos níveis de profundidade, existem modificações quanto ao seu leiaute, ou seja, as salas reorganizadas, assumindo novos formatos ou posições. A ocupação dos terraços está marcada nas figuras acima, no qual se pode notar que a ocupação do terraço 1 deu espaço a quatro convexos, enquanto o segundo, que abrigava dois em 1974, passa então a acolher cinco convexos. Já o terceiro, antes um convexo, foi transformado em quatro. Estes espaços deixaram de ser coletivos, abrigando hoje salas de aula, de professores e laboratórios. O número total de convexos aumentou devido principalmente ao anexo criado, já mencionado da análise do térreo.
