## **O Caráter de Três Casas Modernistas na Av. Washington Luiz em Presidente Prudente-SP**

Assim, foram escolhidas três edificações modernistas localizadas em trechos distintos da Avenida Washington Luiz para aplicação da ficha de avaliação de caráter. São duas próximas à estação e a terceira quase no meio da avenida.

## **6. Avaliação do Caráter: estudos de caso**

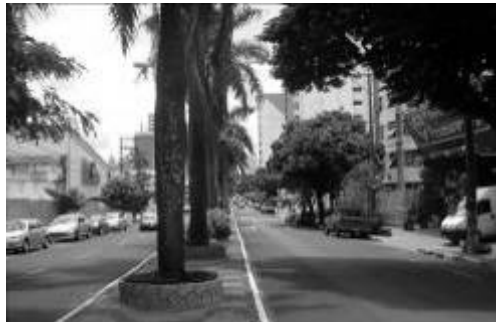
Foto 3. As palmeiras imperiais e o piso em peti pavê definem a nova avenida.

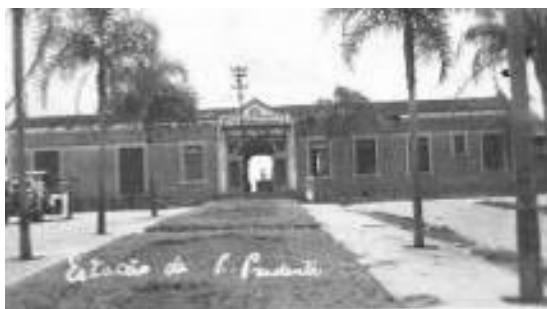
Foto 4. Estação Ferroviária na década de 30

Ferrovária foi demolida e reconstruída duas vezes (Fotos 4 e 5). A atual edificação de traços protomodernos é da década de 1940.

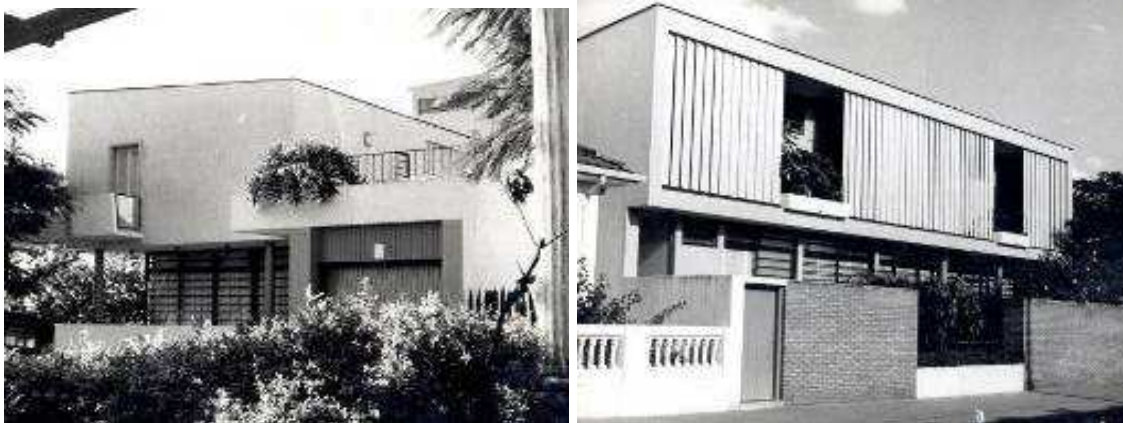
Fotos 6 e 7. A residência Rodrigues.

O projeto original de Contrucci (Fotos 6 e 7) apresenta um bloco sustentado por pilotis e a fachada superior toda marcada por brise soleil, característicos da arquitetura modernista. A planta desenvolve-se conforme programa tradicional. Alguns detalhes modernistas como a escadaria e a parede de vidro, além do mobiliário da cozinha podem ser observados.

A transformação da casa em agência de viagens e provável alusão/paródia turística, resultou na colocação de uma segunda fachada em madeira e sapê, escondendo as características originais da edificação.
