**Limites da forma:
desafios para uma reforma do Teatro Castro Alves em Salvador, Bahia**

Márcio Correia Campos

Limits of Form: Challenges for the Renovation of the Teatro Castro Alves in Salvador, Bahia

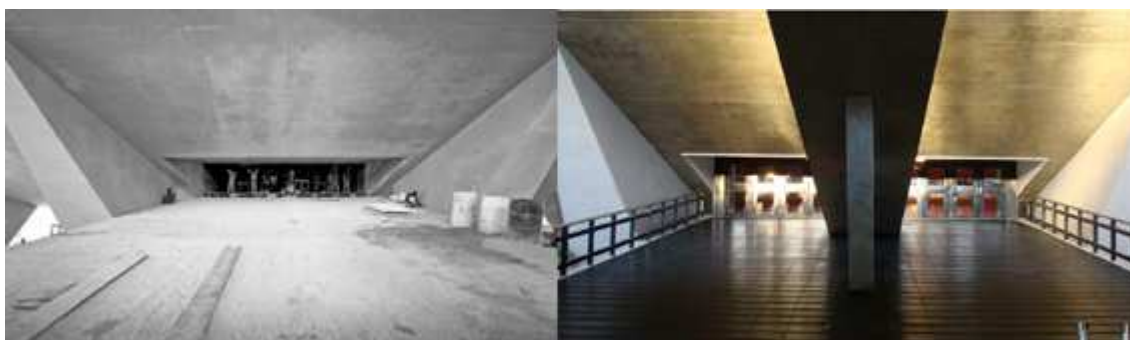
Figura 1: rampa do TCA em sua configuração original e depois da reforma de 1993, acrescida da "contra-rampa". Fotos: arquivo da Construtora Emílio Odebrecht e do autor.

A rampa, o elemento de ligação entre estas duas instâncias, é, portanto, o grande lugar da consciência espacial deste projeto. Neste sentido o maior dos problemas de sua configuração atual é a chamada "contra-rampa", que sai da rampa de acesso à sala principal e chega ao terraço sobre o foyer. Enquanto elemento fixo, ela destrói completamente o espaço projetado originalmente, constituindo apenas um obstáculo. É de fundamental importância para a arquitetura do Teatro que esta "contra-rampa" seja demolida.

A rampa que une o foyer à sala principal, assim como as rampas que dão acesso às portas situadas em ambos os lados do palco, possuem declividade muito superior à máxima admitida, impossibilitando o acesso sem auxílio de uma pessoa que se locomova em cadeiras de rodas. Por outro lado, saídas de emergência que deem vazão à parte superior da platéia, equivalente a pouco menos de mil pessoas, só não foram instaladas em 1993 exatamente devido à sensibilidade e poder de persuasão da equipe de arquitetos que estavam à frente da reforma à época.²⁰ Daí que novos elementos e aberturas surgem como um risco na área onde a definição clara e econômica de meios do prisma do volume do Teatro é a definição mesma de sua arquitetura.

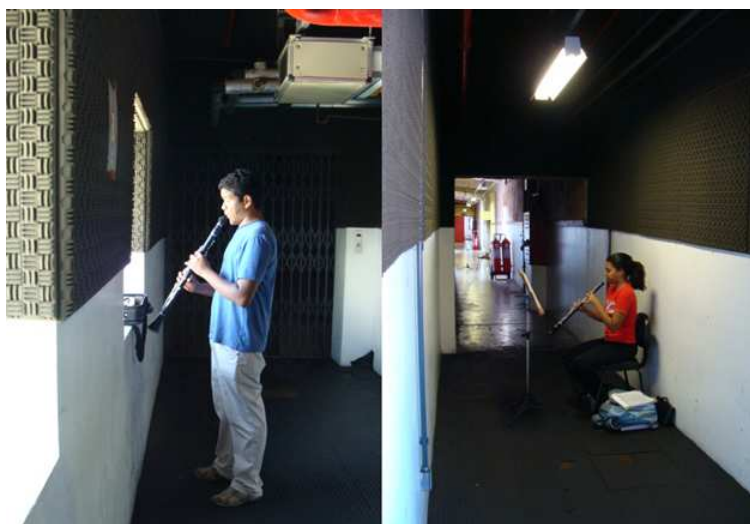
Figura 3: TCA, ensaios nos corredores, fotos do autor.

Já o volume ocupado pelo Palco e pelos andares em suas laterais e abaixo dele representa hoje o grande desafio de uma instituição que chegou ao limite de utilização de seu espaço construído. Como o TCA é a sede da Orquestra Sinfônica da Bahia e do Ballet do Teatro e seu edifício abriga ainda o Centro Técnico, a Sala do Coro e todos os espaços administrativos e de manutenção, a crescente demanda das últimas duas décadas – especialmente com a criação da orquestra juvenil do projeto Neojibá – levou a um estado limite de uso intensificado de suas instalações e uma urgente necessidade por novas áreas de ensaio.
