# **Análise arquitetônica de uma residência moderna na cidade de João Pessoa/PB.**

Este artigo tem o objetivo de analisar a arquitetura de uma residência moderna, construída no ano de 1968, com projeto de Acácio Gil Borsói, na cidade de João Pessoa/PB. Primeiramente, é realizada a contextualização do objeto no processo de desenvolvimento da cidade. Em seguida, são analisados separadamente a implantação, composição volumétrica e organização espacial, a fim de investigar a função que cada parte cumpre, isolada e em conjunto com as demais. Ao longo do trabalho, são identificadas as características que prestam referência às propostas modernistas e é verificado sobre que aspectos as críticas à arquitetura moderna se aplicam.

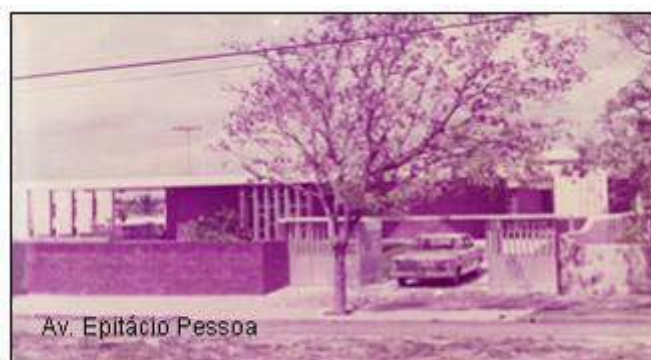
Figura 2 – Fachada norte. 1968.

O edifício foi construído no ano de 1968 e apresentava, em sua configuração, concordância com os conceitos da arquitetura moderna. Por não ter sido modificada a sua configuração ou a sua função com o passar do tempo, a casa tratava-se de um dos poucos exemplares de edifícios residenciais modernistas remanescentes na cidade (Figura 2).

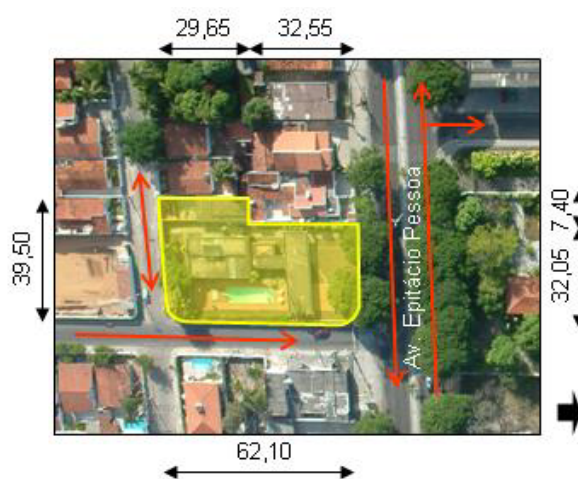
O terreno tem área aproximada de 2200m<sup>2</sup> (Figura 3) e apresenta leve desnível (aproximadamente 1,20m) no sentido do seu comprimento (Norte-Sul). Encontra-se em posição favorável à captação dos ventos dominantes, provenientes de Sudeste. O recebimento desses ventos é maximizado pelo fato do lote possuir três frentes, sendo estas, com orientação norte, leste e sul. O comprimento do terreno, entretanto, potencializa a incidência da insolação direta, tanto no período da manhã quanto no período da tarde.

Figura 3 – Foto aérea, dimensões do lote e sentido do tráfego.

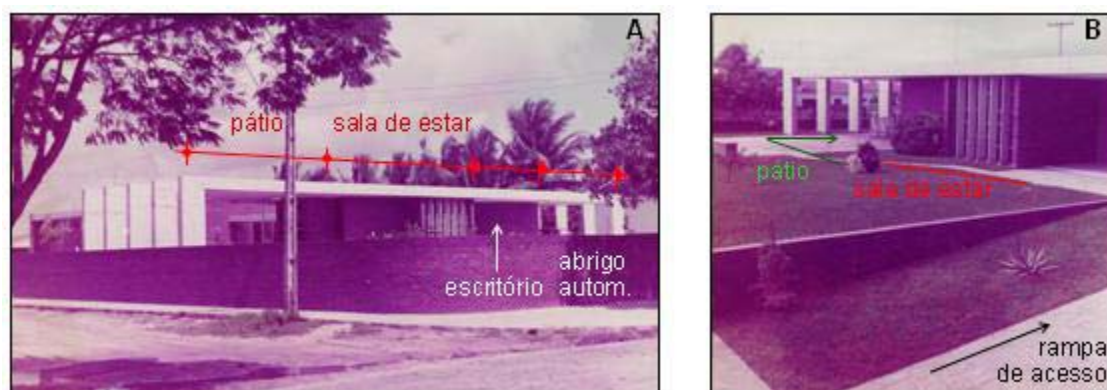
A casa apresenta, em sua composição formal, alguns elementos tipicamente modernos: Valorização das linhas puras, volumes de geometria simples, presença de *brises-soleils* e, utilização do concreto e do vidro – embora combinados com materiais mais tradicionais, como a pedra e a madeira (nos ambientes internos). Constam, também, traços adotados pelo arquiteto, como o uso do tijolo aparente e o revestimento do concreto com tinta, na cor branca. A composição é marcada pela utilização da laje plana. Contrapondo-se à horizontalidade dominante, alguns elementos verticais dão ritmo e leveza à obra (Figura 5).

Figura 5 – A) Vista frontal da casa: predominância das linhas horizontais; B) Linhas verticais: os brises e pilares contrapõem-se à horizontalidade dominante; 1968.

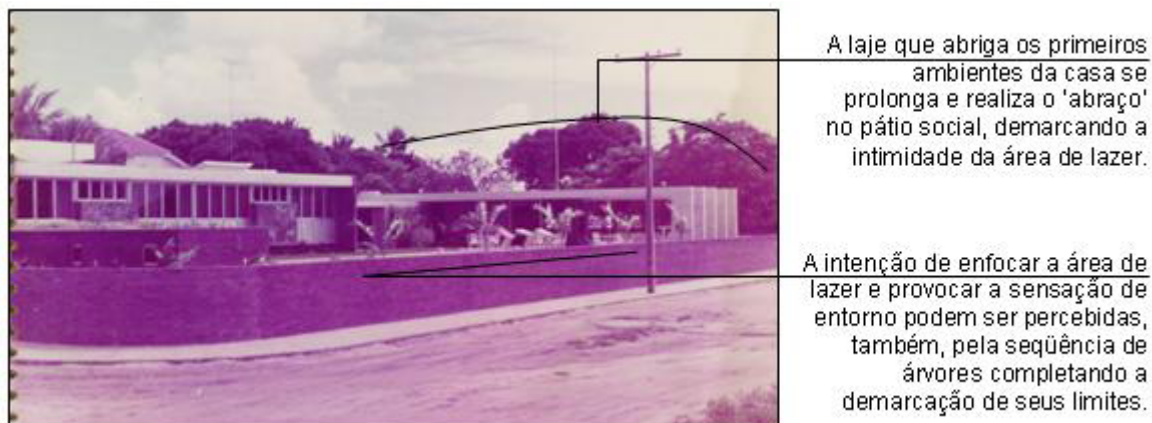
Devido às generosas dimensões do lote e à própria concepção modernista de implantação, a casa possui recuos razoáveis. As funções que a edificação abriga são facilmente perceptíveis e a volumetria final forma um corpo único: entorno à área de lazer (Figura 6)

Figura 6 – Os volumes delimitam a área de lazer. 1968.

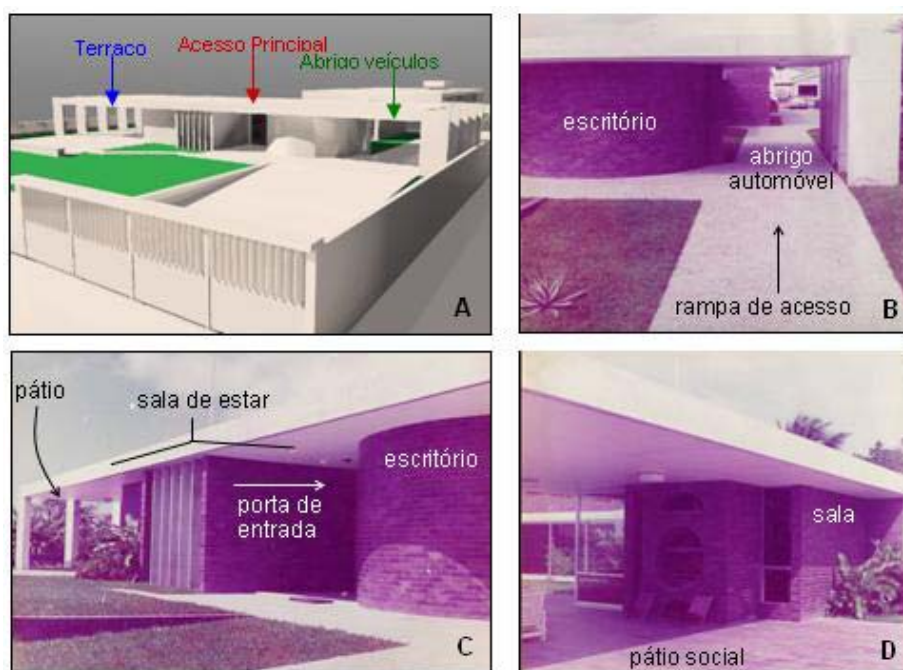
À oeste do volume do escritório, o prolongamento da laje permite uma área sombreada para abrigar automóveis, enquanto que, à leste da sala de estar, outra área sombreada é um terraço. Além da variação entre espaços cheios e vazios, o arranjo volumétrico assimétrico e livre da estrutura principal é um dos elementos modernos da casa.

Figura 8 – A) Maquete: terraço, acesso e abrigo; B) Foto do abrigo de veículos; C) Harmonia entre as linhas retas e curvas, horizontais e verticais; D) Foto do terraço. Fotos de 1968.

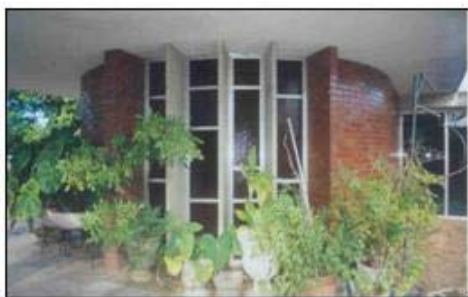
Enquanto a sala de estar apresenta brises dispostos ortogonalmente, o volume cilíndrico do escritório possui brises dispostos de forma radial (Figura 10 e Figura 11).

Figura 10 – Vista a partir do abrigo. 2003.

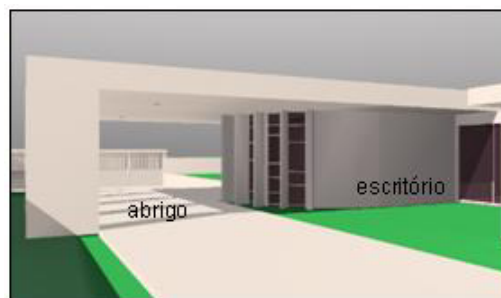
Figura 11 – Abrigo para automóveis. 2003.

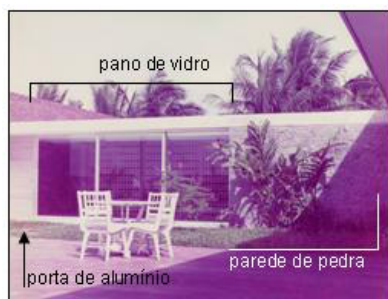
O segundo volume, mais discreto, mantém a horizontalidade do anterior, e mesma linguagem, no que se refere à laje plana e os materiais. A utilização do material aparente e de panos extensos de vidro são elementos marcantes: na fachada Leste, a transparência do pano de vidro, de piso a teto, contrasta com a parede de pedra (Figura 12). Na fachada Oeste, outra esquadria, de piso a teto, contrasta com um segundo volume, de parede oeste cega, com apenas duas seteiras – uma ao norte, outra ao sul (Figura 13).

Figura 12 – Face Leste do volume 2. 1968

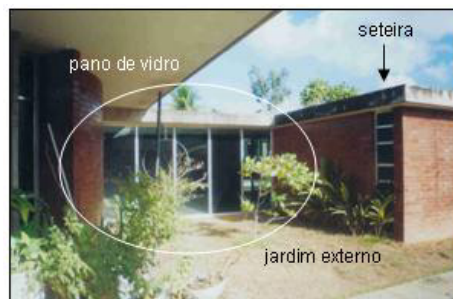
Figura 13 – Face Oeste do volume 2. 2003.

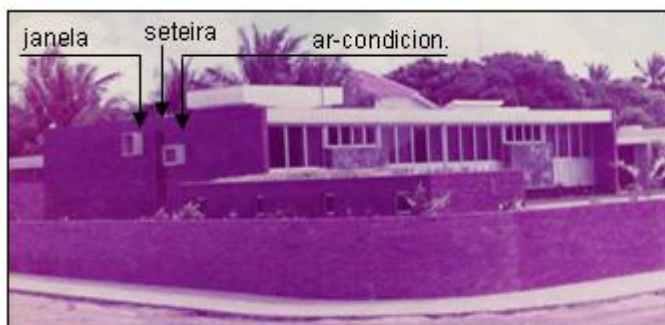
O terceiro volume é composto por paredes laterais que suportam uma coberta plana e única. Em sua face leste, o piso do volume é elevado. A fachada é composta simplesmente de vidro e venezianas de alumínio, interrompida apenas em dois momentos, por painéis cerâmicos, que constituem volumes que ressaltam da fachada (Figura 14 e Figura 15).

Figura 15 – Fachadas Leste e Sul. 1968.

A fachada Sul do volume três (rever Figura 15) possui um interessante jogo assimétrico de aberturas. Duas delas (uma janela e uma abertura para o ar condicionado da suíte principal) são demarcadas por um caixilho de concreto. É interessante observar como a disposição dessas aberturas – de tamanhos e alturas diferentes – denota uma preocupação – em ser assimétrico. Ao centro, uma seteira também figura como elemento tipicamente moderno. Em sua face oeste, a fachada é toda revestida em pastilha azul. Nesta, uma *bay window*, de venezianas de alumínio e vidro, é um elemento dissonante da casa. Há, também, nessa fachada, uma reentrância, onde fica exposto o balcão da cozinha suja (Figura 17).

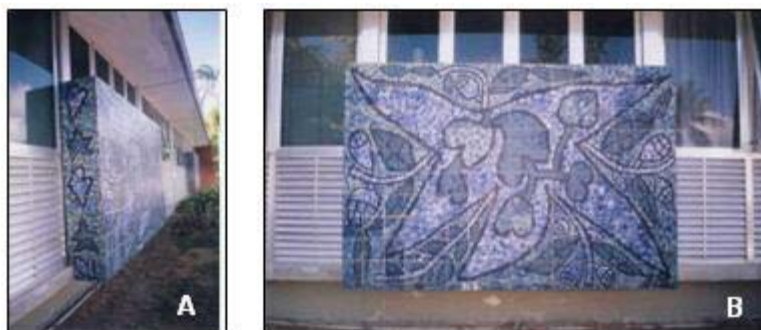
Figura 16 – A) Painel visto em perspectiva; B) Painel em detalhe. 2003.

Os painéis cerâmicos, de 1966, são de autoria do artista plástico Francisco Brennand (Figura 16). A arte é frequentemente explorada na arquitetura moderna brasileira. Nesse caso, além dos painéis cerâmicos, diversas obras de arte são encontradas por toda a casa.

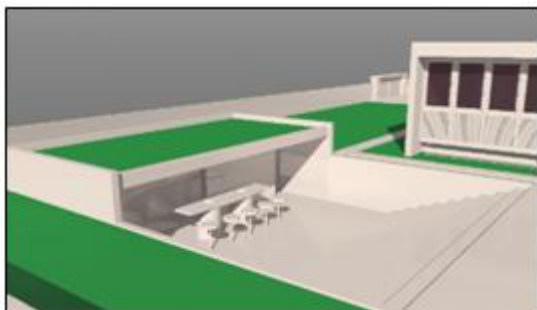
Existem, também, duas edificações separadas do corpo principal da casa: o bloco de apoio e uma edícula de serviços. Situado na área de lazer, em patamar inferior, o bloco de apoio é abrigado por um teto jardim – característica representativa do movimento moderno. O volume resultante dessa combinação é um prisma de seção retangular. No entanto, o volume é marcado pela presença de uma parede curva que contrasta com as linhas ortogonais (Figura 18). O bloco de serviços, por sua vez, possui volumetria discreta. Alguns

Figura 18 – Maquete: bloco de apoio. 2004.

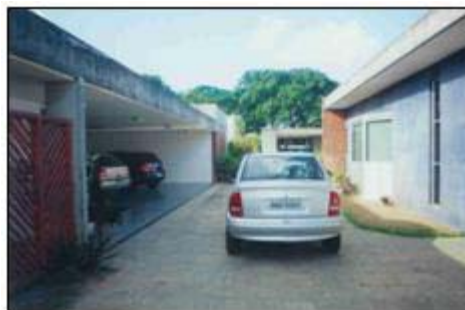
recursos utilizados na casa são repetidos aqui, como a combinação laje plana e as paredes laterais, formando a “casca” da edificação, e o desenvolvimento independente da organização espacial sob ela (Figura 19).

Figura 19 – Bloco de Garagem e serviços. 2003.

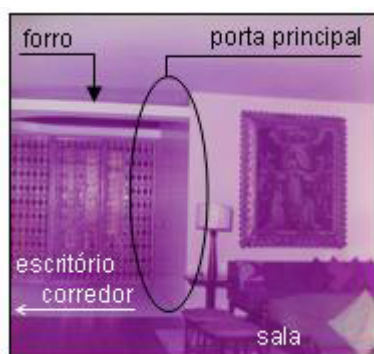
Figura 23 – Escritório, entrada e sala. 1968.

No interior da casa, a porta de entrada é especialmente iluminada por meio de um trabalho de forro, que delimita o espaço como local a partir de onde o visitante escolherá adentrar a casa, percorrendo o corredor, ou se dirigir ao escritório ou à sala de estar (Figura 23). A área social ainda possui outro ambiente, uma sala de refeições, descrita mais adiante.

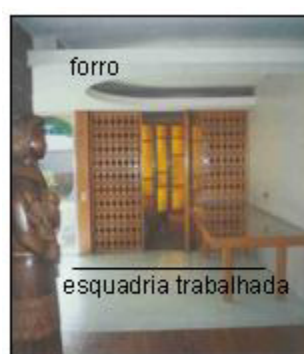
Figura 24 – Escritório; a partir da sala. 2003.

O escritório é um ambiente reservado, que único que apresenta planta curva. Na entrada do escritório, há uma esquadria em madeira, composta por três folhas – uma fixa e duas pivotantes, de autoria de Sérgio Rodrigues (Figura 24). A Cadeira “Mole”, premiada, também é de sua autoria – e é encontrada também na sala de estar. No escritório, constam dois elementos para iluminação: o primeiro, a oeste, consiste numa série de esquadrias fixas,

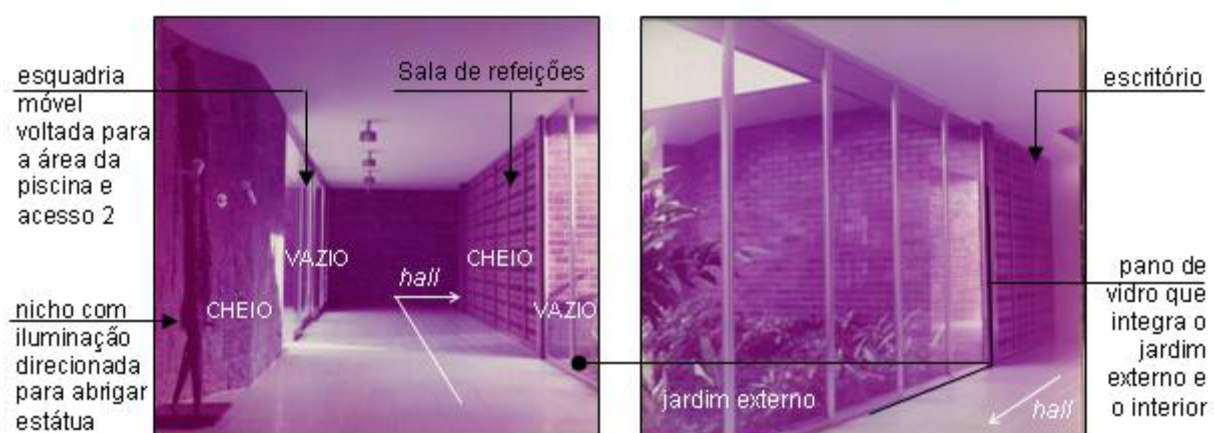
Caso o visitante decida por adentrar a casa, terá que percorrer o corredor, em direção ao *hall*. Ao adentrar o corredor, entretanto, não há sensação de confinamento, visto que, a circulação contígua à entrada principal é tratada de forma a proporcionar uma integração entre espaço interno e externo, através do uso de panos de vidro. Ao longo de todo o percurso, não há nenhum momento em que se vejam paredes cegas em ambas as laterais, num jogo de cheios e vazios, como se pode ver na Figura 27.

Figura 27 – Corredor. O passeio arquitetônico: o jogo de cheios e vazios, a integração do exterior com o interior e a conciliação com outras formas de expressão artística. 1968.

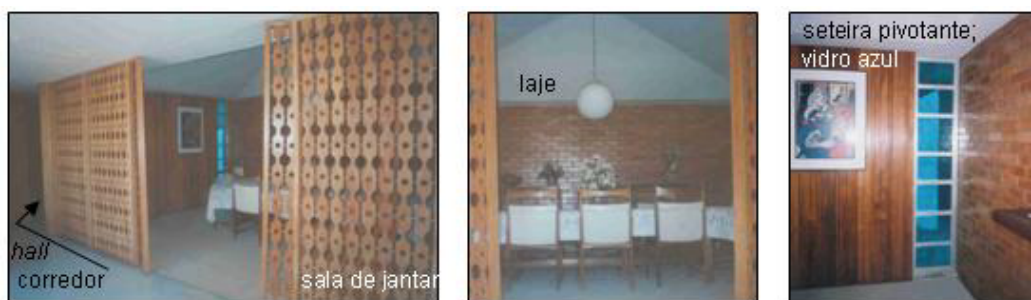
Ao final do corredor, há a sala de refeições social. Na face oposta à sala de refeições, o que delimita o corredor é um pano de esquadrias móveis, de piso a teto – além de constar uma porta, que denominamos anteriormente como um dos acessos intermediários. Abrindo o pano de esquadrias, o corredor torna-se uma espécie de terraço para a sala de refeições, cujo limite de entrada é determinado por um conjunto de esquadrias de madeira, com mesmo trabalho de entalhe verificado nas do escritório. A laje plana, presente em toda a edificação, não ocorre nesta sala – em seu interior, ao centro, ela assume forma piramidal, de cujo cume pende uma luminária, por sobre o local da mesa de refeições (Figura 28).

Figura 28 – Sala de Refeições. 2003.

A iluminação ocorre através de suas portas de entradas. Existem duas seteiras pivotantes, compostas por vidros azuis, nas extremidades do ambiente. Verifica-se, pelo baixo nível de iluminação natural e pelo uso de materiais escuros (tijolo aparente e madeira, nas paredes), que a sala precisa do auxílio de luz artificial para ser utilizada.

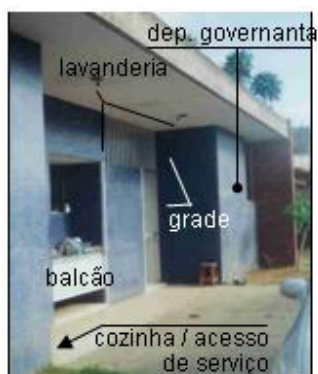
Figura 33 – Balcão, lavanderia e dep. de governanta. 2003.

Os outros ambientes de serviço são: um balcão externo, dependência para “governanta”, lavanderia e banheiro. O balcão (ou “cozinha suja”) situa-se em frente ao acesso de serviço (Figura 33). Na lavanderia, há um acesso para o interior do corredor que interliga as suítes; e outro, para o exterior, através de uma esquadria em grade, na parede oeste. Um aspecto que reflete a preocupação com a realização das tarefas é a comunicação direta entre lavanderia e corredor dos quartos (Figura 34), que reduz consideravelmente o percurso das peças, otimizando a coleta da roupa suja e a distribuição da roupa limpa, e não sobrepondo fluxos. Separado da casa, há um coradouro – para o caso de roupas que requerem tratamento mais pesado e secagem ao ar livre (Figura 35).

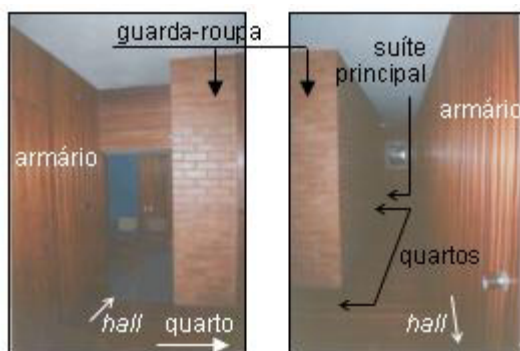
Figura 36 – Corredor dos quartos.  
2003, autores.

Retornando ao *hall*, no interior da residência, a leste, há o acesso ao corredor que leva aos quartos (Figura 36). Neste, a falta de iluminação direta e a escolha de materiais como tijolos, nas paredes, e madeira, nas paredes e piso, torna o nível de iluminação muito baixo. A área íntima é composta por quatro suítes, sendo uma, a suíte principal, com *closet*, localizada ao fundo do corredor. Os quartos são ambientes bem iluminados; voltados para leste, recebem o sol da manhã. Na suíte de casal (Figura 37), há uma seteira pivotante, com vidros na cor magenta (Figura 38), voltada para Sul, cuja luz causa um interessante efeito ao ser vista do corredor, quando a porta do quarto é aberta.

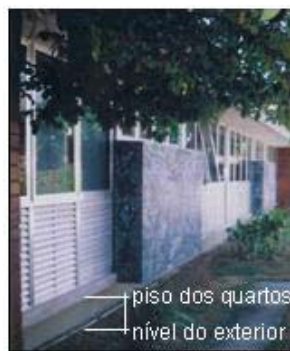
Figura 40 – Vista externa das suítes: observar o pano de esquadrias e o jogo de volumes – painéis, paredes laterais, laje e piso elevado. 2003.

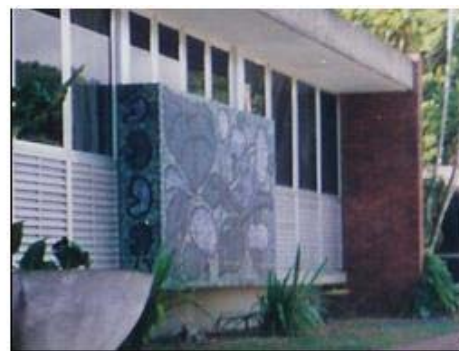
A área íntima apresenta-se em nível elevado, em relação ao restante da casa (Figura 40). Os banheiros são agrupados em duplas, entre dois quartos, sendo que o arranjo interno das paredes determina a que quarto servirá cada um. Essa organização se reflete no exterior; entretanto, enquanto contribui formalmente, em termos de conforto, apresenta falhas. Os banheiros a leste possuem janelas altas e bandeiras vazadas nas portas – mas, os dois banheiros adjacentes ao corredor, cujas bandeiras nas portas são a única abertura que possuem, têm a circulação do ar e o recebimento de calor, comprometidos.

A posição dos quartos é privilegiada; além da orientação favorável, sua disposição proporciona vista da área de lazer e da piscina. A vedação externa dos quartos é composta apenas por esquadrias, com janelas de abertura *maximar*, na parte superior, e venezianas de alumínio na parte inferior (Figura 39 e Figura 40). A incidência dos ventos é forte, entretanto, o aproveitamento se torna ineficiente por causa da ausência de aberturas para a exaustão.

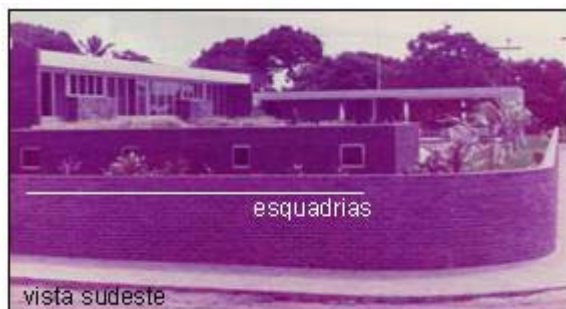
Como suporte à área de lazer e à piscina, há um bloco de apoio, numa construção rebaixada 1,35m do piso (Figura 41 e Figura 42). Os ambientes são delimitados por uma parede curva; nas extremidades leste e oeste, situam-se os banheiros, separados entre si pelo vestiário. Iluminação e ventilação são realizadas por meio de quatro esquadrias de vidro. O balcão de concreto é o bar; e os pilares cilíndricos que o sustentam, são armários.

Figura 41 – Vista a partir do pátio social e vista posterior. 1968.

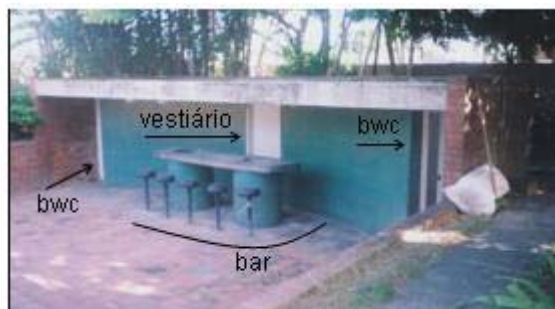
Figura 42 – Vista a partir do bar e bloco de apoio. 2003.

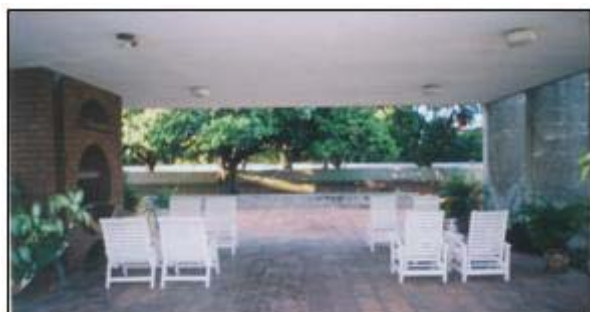
Figura 43 – Pátio social. 2003.

Um dos ambientes mais freqüentados da casa, o pátio externo pode ser utilizado de modo independente ou em conjunto com a sala de estar (Figura 43). Neste ambiente, a churrasqueira em tijolos aparentes é a peça principal (Figura 44). A parede posterior da churrasqueira volta-se para a sala de estar e suporta um armário com prateleiras que, aberto, atende a função de bar. Compactando churrasqueira e bar num único conjunto, a sala passaria a ter um bar, para encontros privativos, ou poderia oferecer suporte a eventos mais amplos, contendo um bar de apoio à churrasqueira. Não obstante, a churrasqueira foi utilizada apenas uma única vez – ao ser acesa, esquentou de tal modo, que inviabilizou a utilização da sala de estar e dos demais ambientes que lhe são próximos, além de rebentar todas as peças de vidro contidas no bar. Transformou-se em peça de contemplação.

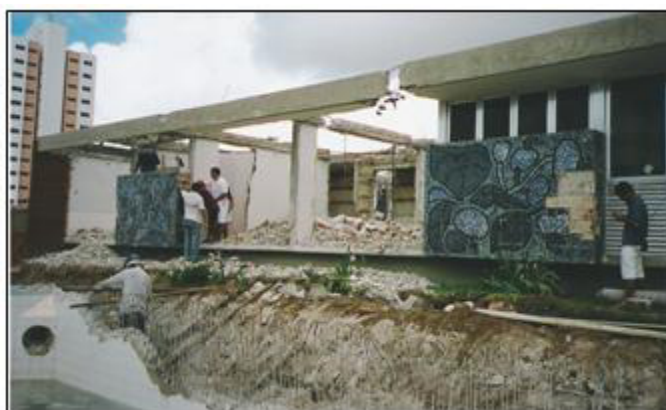
Figura 45 – Demolição (piscina e volume 3). 2005.

Também nos foi comunicado, pelos moradores, problemas de manutenção – gerados pela forma inadequada do emprego de alguns materiais ou devido ao alto custo de prosseguir o funcionamento da casa. O edifício era preservado por questões emocionais. Após trinta e seis anos de uso, a venda do imóvel foi efetivada e no mês de abril deste ano, sua demolição total teve início. Felizmente, foi possível a obtenção de um registro detalhado para realização da sua documentação crítica e digital.
