## **A CONSERVAÇÃO DO CONCRETO E OS VALORES DA ARQUITETURA MODERNA: OS CASOS DA FAUUSP E DA CELPE**

Para tal exame, foram escolhidos dois edifícios: o edifício Vilanova Artigas, da Faculdade de Arquitetura e Urbanismo da FAUUSP, por ser uma obra de notável qualidade para a arquitetura moderna em São Paulo e o edifício sede da CELPE – Companhia Energética de Pernambuco, obra notável da arquitetura moderna pernambucana, de autoria dos arquitetos Vital Pessoa de Melo e Reginaldo Esteves, por terem passado ou terem projeto de intervenções em suas estruturas de concreto aparente. Após a apresentação do edifício, são elencados os danos e processos deteriorativos presentes; em seguida, descritos os seus valores patrimoniais e, por fim, é feita uma avaliação da situação dos valores com a presença dos danos e com base nos processos interventivos propostos para o edifício.

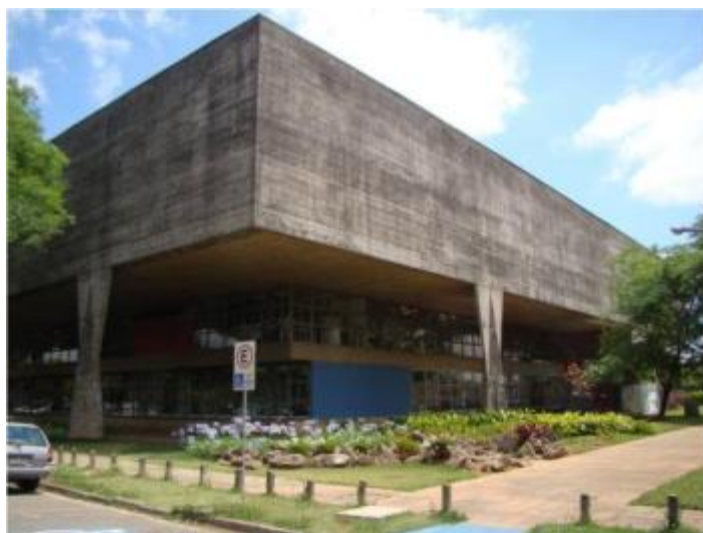
O edifício apresenta-se como um vasto paralelepípedo retangular, buscando aquilo que Artigas denominava de um ambiente de unidade total, marcado pelo grande vazio interno central, áreas abertas e rampas que garantem fluidez e interação entre os ambientes do edifício (figura 01).

Figura 01: Edifício Vilanova Artigas, FAUUSP, São Paulo, SP. Vilanova Artigas e Carlos Cascaldi.  
Foto: Fernanda Herbster, 2011.

O principal material construtivo da FAUUSP é o concreto armado aparente. Praticamente em todos os seus elementos estruturais e compositivos – coberta, pilares internos e de fachada, paredes internas e empenas –, os arquitetos utilizaram-se das superfícies rústicas do material para acabamento. A laje de cobertura em grelha é recoberta por 960 domos translúcidos que proporcionam iluminação zenital. Ela está apoiada em vigas secundárias e dois tipos de pilares: os internos (colunas) e os externos (perimetrais) – estes últimos de seção piramidal – são elementos marcantes na composição do edifício, juntamente com a empena perimetral. Internamente o edifício também é formado por pilares, paredes e empenas de concreto aparente e tem, na subdivisão dos ambientes, divisórias de material leve. O piso é coberto por material epóxi na cor caramelo, e as esquadrias são construídas em caixilhos de aço (desenvolvidas por Artigas).

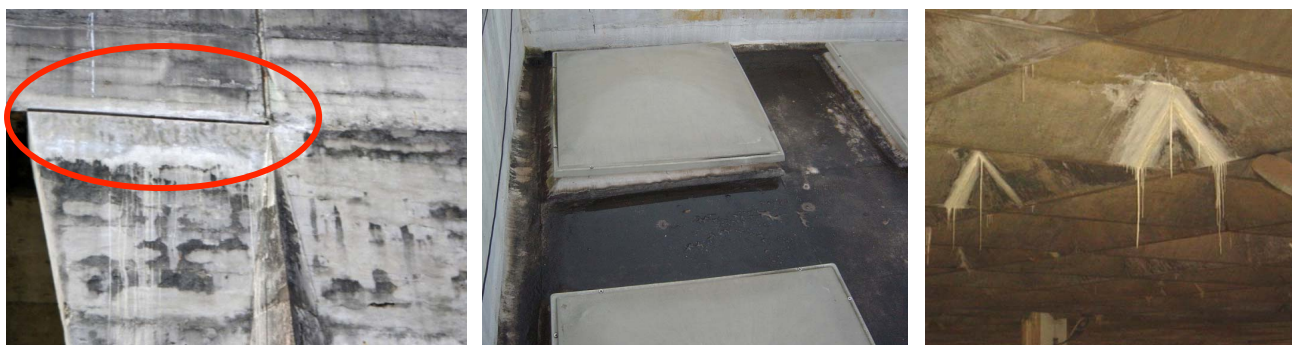
Nos últimos 40 anos, algumas mudanças curriculares foram implementadas e alterações podem ser constatadas no edifício, causadas, sobretudo, pelo aumento de usuários – novos cursos, maior número de alunos e professores, novas atividades de pesquisa (OKSMAN, 2011, p. 95). Além das mudanças provocadas pelas alterações de uso, o edifício da FAUUSP passou por intervenções corretivas, com intuito de sanar problemas patológicos. As mais significativas foram as realizadas nas estruturas de concreto. Em 2001, foi feita recuperação e reforço do apoio do pilar frontal da fachada sob a junta central do edifício (figura 02). O mencionado pilar apresentava desagregação na sua extremidade superior com exposição da armadura.

O maior problema de conservação do edifício da FAU é a dificuldade de escoamento de águas em sua cobertura. Todos os problemas patológicos que acometem esse sistema são resultantes dos seguintes fatores: falha no sistema de impermeabilização (infiltrações), deformação da estrutura, deterioração do concreto e dimensionamento inadequado dos condutores de águas pluviais (figuras 03 e 04).

Figura 02: Pilar recuperado. Edifício Vilanova Artigas - FAUUSP. Fonte: Relatório Técnico PhD 136 / 2010.  
Figuras 03 e 04: Problemas observados na cobertura, rompimento da impermeabilização e acúmulo de água, eflorescências. Edifício Vilanova Artigas - FAUUSP. Fonte: Relatório Técnico PhD 136 / 2010 (2010).

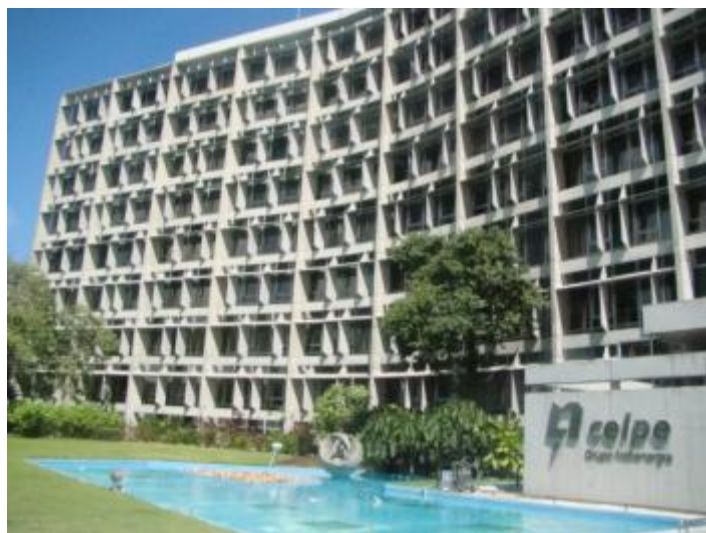
Projeto dos arquitetos Vital Pessoa de Melo e Reginaldo Esteves, o conjunto da Companhia Energética de Pernambuco – CELPE (figura 05) está localizado no Bairro da Boa Vista – Recife, e foi inaugurado em 1975, como um dos maiores edifícios de escritório da época com 19.000 m<sup>2</sup> (MOREIRA; HOLANDA, 2008).

Figura 05: Sede da CELPE, Vital Pessôa de Melo e Reginaldo Esteves, 1975. Vista da fachada principal do edifício. Foto: Fernanda Herbster, 2012.

O conjunto é composto por quatro blocos com alturas e usos diferentes, suas fachadas principais são protegidas por uma “grelha” de brises verticais e horizontais, posicionados seguindo gráficos de insolação, colocados de modo a proteger os seus planos de vidros.

O bloco principal tem sua fachada voltada para a Av. João de Barros, se entendendo por cerca de 100 metros da via e distante 50 metros do logradouro, espaço que é ocupado por um jardim de autoria do arquiteto paisagista Roberto Burle Marx. O paisagismo do conjunto incorpora espaços para vegetação de pequeno porte e subaquática, espelho d’água, gramíneas e passeios revestidos por pedra portuguesa branca, que guiam o visitante até a escadaria de acesso à entrada principal do edifício (figura 05).

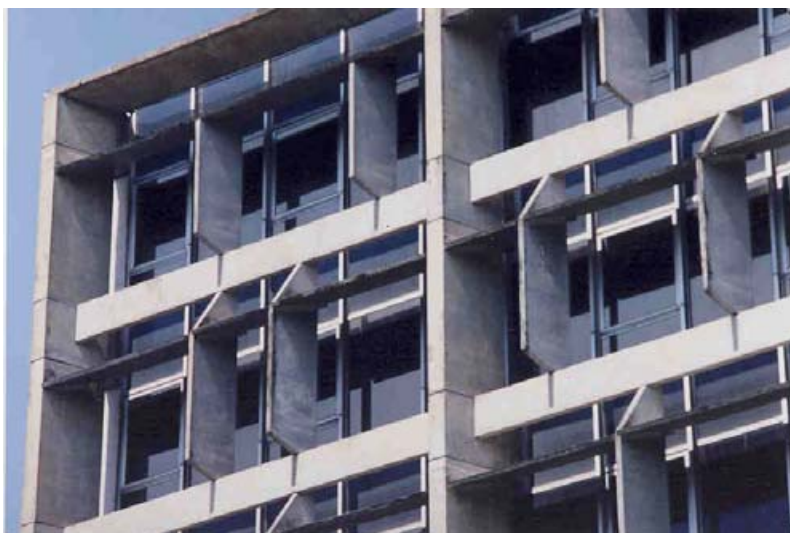
O edifício possui a fachada principal coberta por vidro e protegida por brises em concreto aparente (figura 06), sendo as outras fachadas cobertas por pastilhas cerâmicas 4x4 na cor branca, esquadrias de alumínio e vidros incolor. Os locais reservados às salas de trabalho tem piso revestido por piso vinílico (Paviflex), paredes revestidas com laminado melamínico branco (fórmica). Existem áreas no edifício com um acabamento mais nobre, como o hall de entrada, as salas de diretoria, algumas circulações e os auditórios, onde se encontram pisos revestidos com carpete ou granito, paredes cobertas com lâminas de alumínio e tetos com forros de gesso.

Figura 06: Detalhe da fachada frontal da CELPE. Brises verticais e horizontais. Foto: Ana Holanda, 2010.

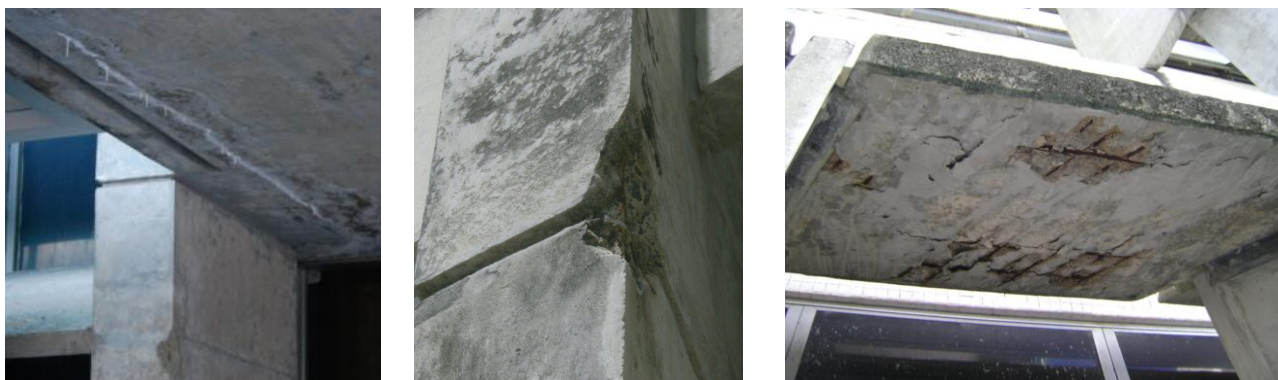
A última intervenção, realizada em 2009, teve uma extensão maior, englobou a recuperação de elementos em concreto aparente, em alguns casos estruturais, como os pilares e marquise frontal do edifício (figuras 07 e 08); em outros compositivos, como os brises verticais e horizontais das fachadas (figura 09). Os principais problemas encontrados eram danos no sistema concreto

armado causados por infiltrações e pela contaminação por agentes deteriorativos presentes no meio ambiente (CONCREPOXI, 2009).

Figura 07: Eflorescências na marquise frontal. Edifício sede da CELPE. Foto: Bárbara Aguiar, 2009.  
Figuras 08 e 09: Deterioração de pilar e brise de concreto. Edifício sede da CELPE. Foto: Bárbara Aguiar, 2009 (08); CONCREPOXI, 2009 (09).

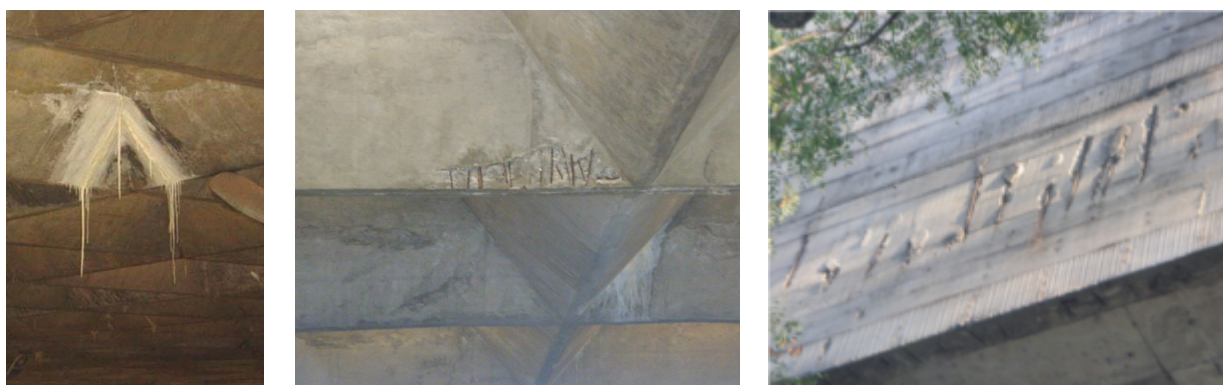
- Danos apresentados: A -Manchas de eflorescências, corrosão de armaduras, perda do cobrimento de concreto (destacamento) e B - manchas na empena da fachada causada pela interação com o meio ambiente (fuligem ácida) (figuras 11 a 13).

Figuras 11 a 13: Danos que acometem o edifício da FAUUSP. Eflorescência, corrosão de armaduras e destacamento do concreto, manchas causadas por poluição Fonte: Relatório PhD 136/2010 (2010).

Para o valor artístico, os danos apresentados no edifício não permitem o acesso às suas características artísticas por completo, principalmente as que estão ligadas ao aspecto de suas superfícies. Neste caso o atributo concreto armado aparente não está conseguindo transmitir o valor artístico do bem em sua plenitude (perda). Para o valor histórico, existem ganhos quando se mantém o material original, mas perdas quando se pensa na aparência desse material, deteriorado por manchas e corrosão das armaduras (perdas e ganhos na mesma proporção). Para os valores de uso e de autoria, a manutenção dos danos geram perdas preponderantes pois impedem a percepção das intenções projetuais (conceituais) dos autores da obra (valor de autoria), assim como colocam em risco a integridade física de seus usuários, não conseguindo cumprir as suas funções como abrigo (valor de uso).

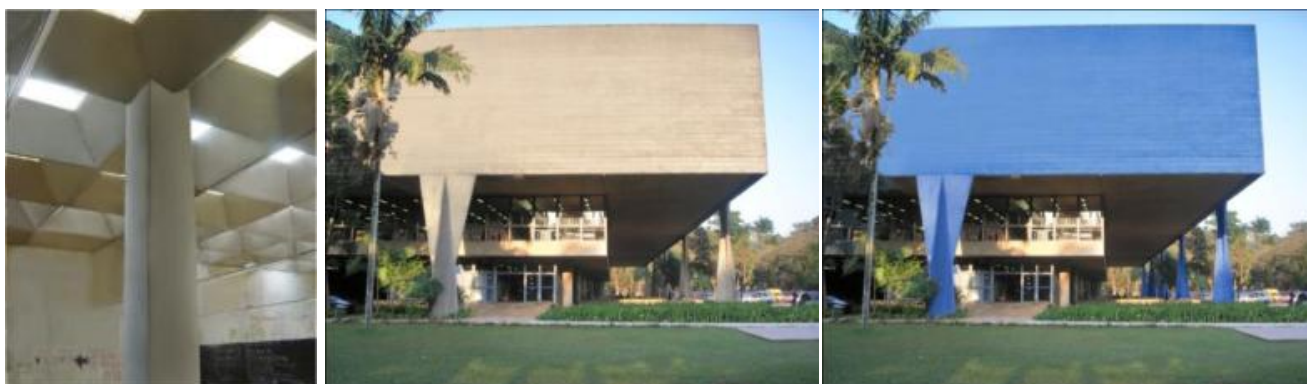
Figuras 14 a 16: Intervenções propostas para o edifício da FAUUSP (simulação). Fotos originais: Relatório PhD 136/2010 (2010). Fotos simulação: Fernanda Pinto, 2011.

Intervenções propostas: A- Reabilitação e impermeabilização da laje de coberta; B - Reabilitação da estrutura de concreto aparente no interior do edifício (laje, vigas e pilares); C - Reabilitação da empena perimetral e pilares de fachada em concreto aparente com a pintura destes em azul; D - Plano de manutenção preventiva.

Entre todas as intervenções propostas, a que trará maior nível de perdas para os valores do edifício da FAUUSP será a pintura da empena perimetral do edifício. Todas as outras propostas, com exceção do Plano de Manutenção, trarão perdas em relação ao material e concepção (aparência) originais porém são estritamente necessárias à conservação da obra como um todo. Caso as obras de reabilitação e impermeabilização das estruturas de concreto aparente não sejam executadas – com o intuito de se manter o material original – corre-se o risco de se perder o patrimônio inteiro. Já o Plano de Manutenção Preventiva se apresenta como o item proposto que mais trará ganhos para os valores do bem. Por proporem ações preventivas, diminuem, ou muitas vezes até anulam, a necessidade de intervenções mais invasivas, preservando consequentemente a significância do bem.

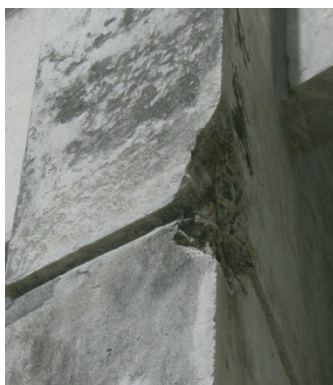
- Danos apresentados: A - Manchas de eflorescência, B - Corrosão e destacamento do cobrimento do concreto, C - Manchas generalizadas nas fachadas causadas por fuligem ácida e umidade excessiva (figuras 17 e 18) e D - Brises verticais e horizontais condenados (alta deterioração) (figura 19).

Figura 17: Pilar de fachada do edifício. Corrosão de armadura e destacamento de concreto. Foto: Ana Holanda

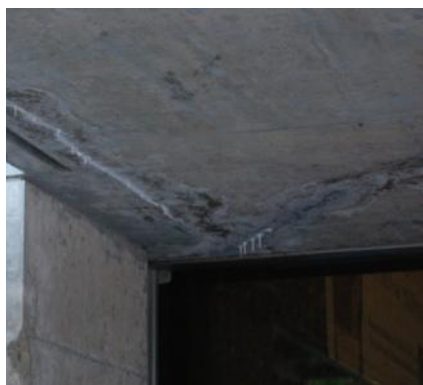
Figura 18: Marquise de entrada do edifício. Eflorescências e fissuras. Foto: Bárbara Aguiar

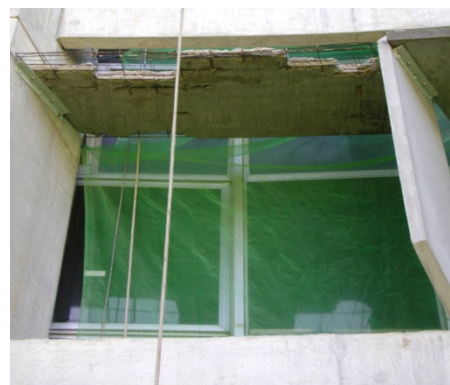
Figura 19: Brises de fachada do edifício. Acentuada deterioração do elemento. Foto: Concrepoxi, 2008

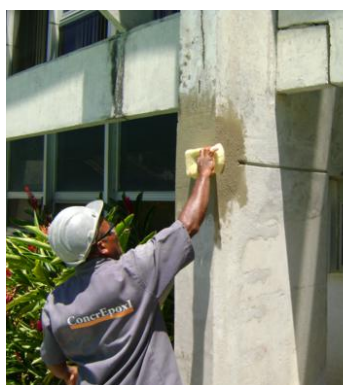
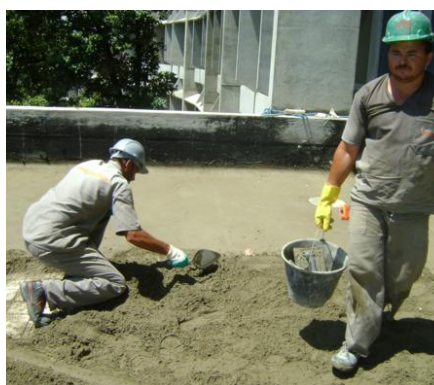
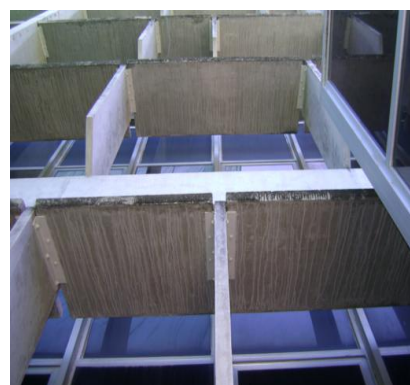
Figuras 20-22: Intervenções executadas no edifício da CELPE. Recuperação de pilares e brises, laje da entrada principal. Fotos: Concrepoxi, 2009.

Intervenções executadas: A - Reabilitação/substituição e impermeabilização dos elementos em concreto aparente componentes da fachada – brises e pilares; e da escada de acesso ao edifício; B - Reabilitação e impermeabilização da marquise de entrada do edifício (figuras 20-22).

Para todas as ações interventivas propostas, destacam-se ganhos substanciais para praticamente todos os valores do edifício, principalmente o de uso. Apenas o valor histórico, pela perda, mesmo que parcial, do material original (substituição dos brises), podem-se considerar perdas – se considerarmos apenas a materialidade. Porém, como já visto, o concreto armado aparente faz parte do sistema construtivo estrutural concreto armado, e como tal, não pode ser tratado como um elemento a parte. Ou seja, os danos que acometem as suas superfícies também acometem o sistema como um todo, e a não intervenção pode gerar perdas maiores para o bem e sua significância.
