TEORIAS E PRÁTICAS DE INTERVENÇÃO NO PATRIMÔNIO MODERNO EM BRASÍLIA: o caso do restauro do Palácio do Planalto

Eixo Temático 4. Teorias e práticas de intervenção no moderno

Alba Nélida de Mendonça Bispo

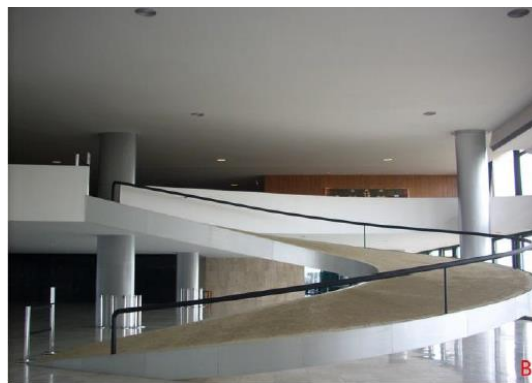
Figura 4: Rampa com carpete claro e com corrimão; revestimento das colunas em chapas de alumínio.
Fonte: Arquivo do IPHAN/DF (2008) In: PADUA, 2013, p.212.

Ainda na década de 1960, as colunas do Hall Nobre (Figuras 3 e 4) receberam revestimento em chapas de alumínio fosco em substituição à pintura branca e depois “o material metálico

recebeu pintura automotiva na cor cinza e o acabamento original não foi reconstituído desde então”, conforme aponta SILVA (2012, p.539). A rampa que liga o segundo pavimento ao terceiro pavimento não apresentava corrimão e era revestida em carpete verde escuro, conforme descrição de BRUAND (2003, p.194).

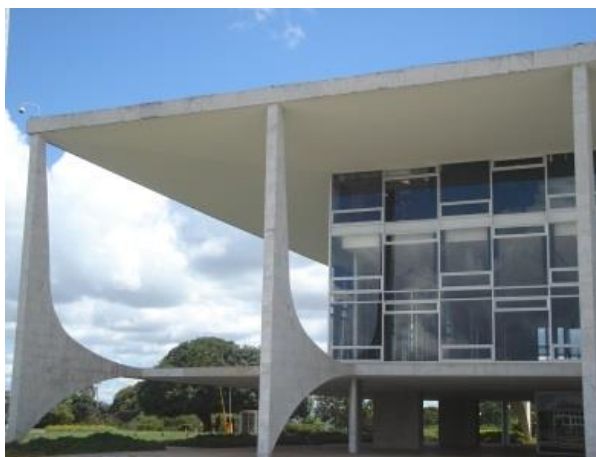
Figura 5: Dutos de ar condicionado na fachada.
Foto: Leonardo Horta. Fonte: Inventário, 2010, p.92.

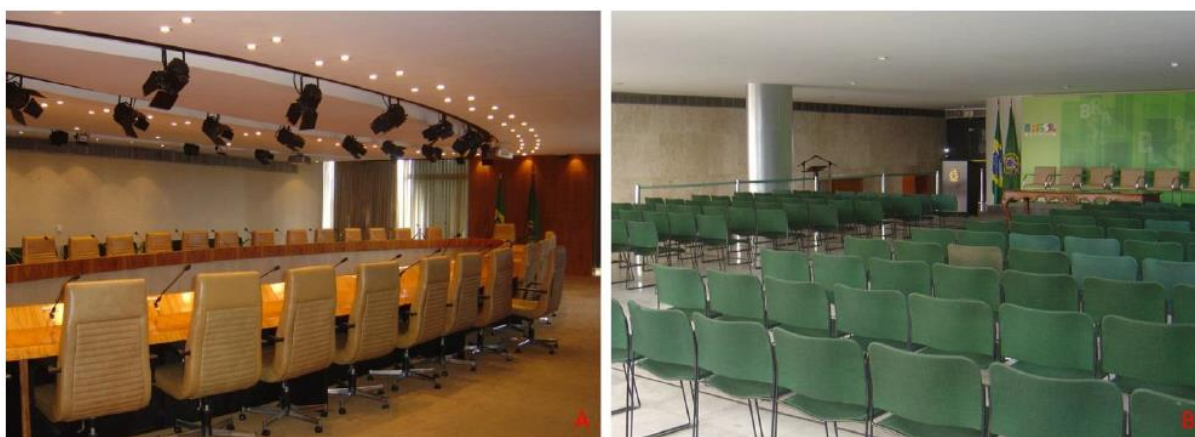
Figura 7: Salão Oval (à direita) e Salão de coletivas para a imprensa (à esquerda), inseridos na década de 1990 no 2º pavimento, onde originalmente havia o Salão Leste.

PADUA (2013, p.213) aponta que durante o governo Collor (1990-1992) “o original Salão Leste foi dividido em duas partes”: o Salão Oval, ambiente fechado e restrito às reuniões interministeriais, cujo projeto é de autoria de Oscar Niemeyer, e o Salão de coletivas para receber a imprensa (Figura 7). Outras intervenções ocorreram em função da ampliação de espaços destinados à imprensa no térreo: “para os profissionais de imprensa não circularem pelo hall de recepção, foram realizados rasgos⁶ na parede entre o hall e as salas, como forma de facilitar à imprensa a visualização da movimentação de acesso ao palácio” (PADUA, 2013, p.214-215).

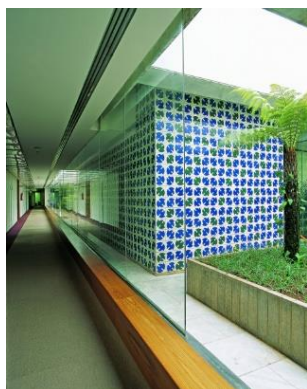
Figura 9: Azulejos antes da intervenção.

Quanto aos painéis de azulejos de autoria de Athos Bulcão enquanto obra integrada ao Palácio, ao final do procedimento de relocação do painel não foi possível retirar os azulejos originais sem danificá-los de modo que as peças foram substituídas integralmente por réplicas de mesmo padrão. Numa leitura leiga ou desavisada não é possível perceber diferenças entre o painel original¹¹ e sua cópia, pois não há distinção entre o painel autêntico com o novo painel composto de réplica¹² das peças, exceto pelas dimensões e localização. As peças da réplica têm o mesmo desenho geométrico e padrão da paleta de cores utilizada por Athos Bulcão, embora o novo painel pareça ter tonalidades mais escuras que o painel original. Tal diferença pode ser atribuída à iluminação diferenciada em virtude da nova localização da obra, entretanto, cabe destacar que o painel original já apresentava certo clareamento das tonalidades por conta do desgaste natural do material (Figuras 9 e 10). A opção de substituir o painel original por uma réplica vai de encontro ao princípio da distinguibilidade e da reversibilidade, visto que a preservação da originalidade e da autenticidade material da obra de arte está condicionada à sua matéria original, evidenciada a partir da manutenção da pátina.

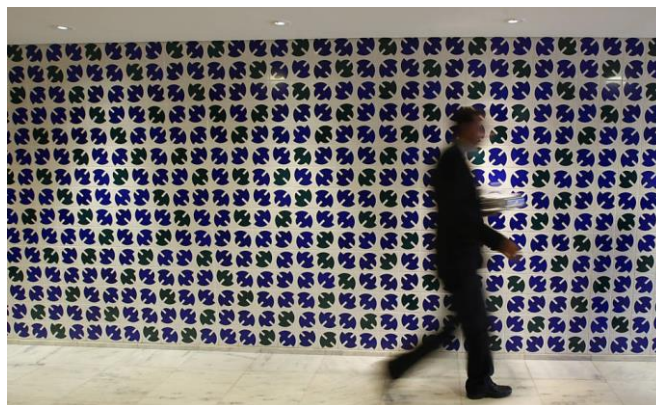
Figura 10: Réplica do painel situado no saguão de recepção rente à fachada sul, em frente às colunas dos elevadores, no 4º pavimento.

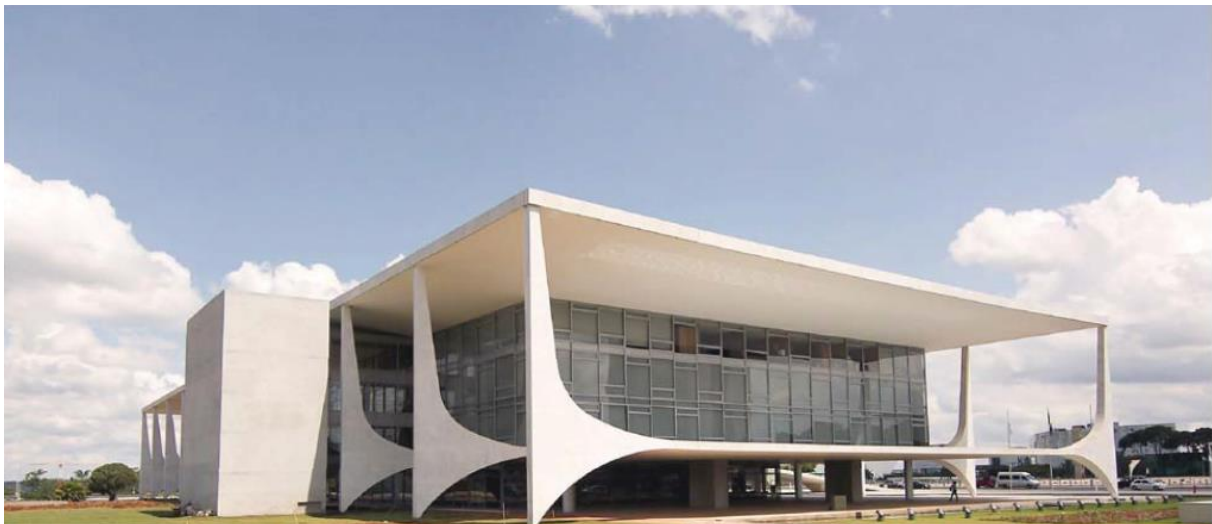
Figura 11: Inserção da torre externa anexa à fachada norte do Palácio do Planalto.
Foto: Élcio Gomes (2011). Fonte: SILVA, 2012, p.551.

A torre externa assume-se como volume contrastante em sua expressão plástica pois, ao ser executada em concreto aparente, estabelece uma relação de contraponto em relação à colunata revestida de mármore branco. Se por um lado tal solução distingue claramente a intervenção através da diferenciação material, por outro lado vai de encontro aos preceitos de restauração postulados por Brandi (2008) que defende que “a integração deverá ser sempre e facilmente reconhecível; mas sem que por isto se venha a infringir a própria unidade que se visa a reconstruir”. Na prática, a inserção da torre de circulação externa interfere na leitura e percepção do Palácio do Planalto como volume puro, bem como na unidade compositiva tendo em vista que a implantação de um prisma retangular anexo parece competir com o Palácio, pois o anexo não se subordina ao edifício-sede, interferindo na pureza e leveza pretendidas por Niemeyer (Figura 11).

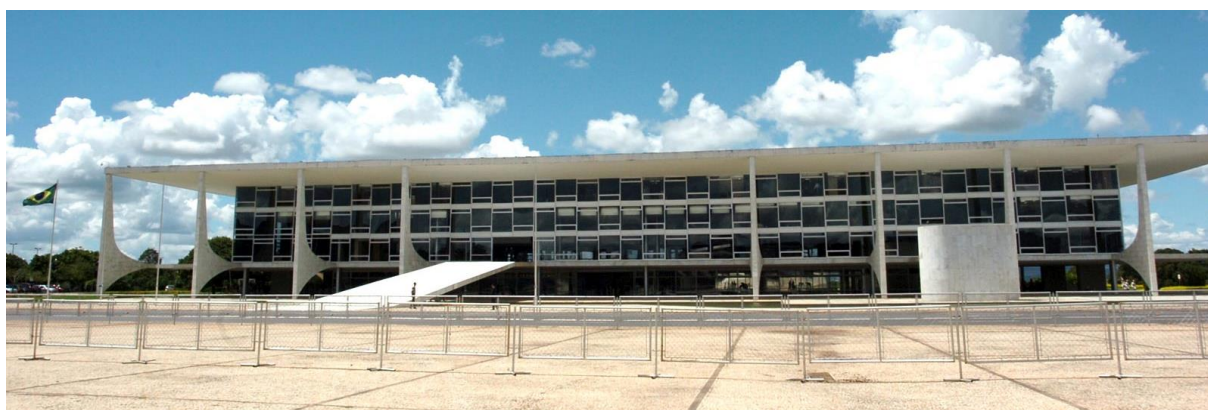
Figura 12: Fachada principal antes da obra de restauração.
Fonte: Inventário, 2010, p.50.

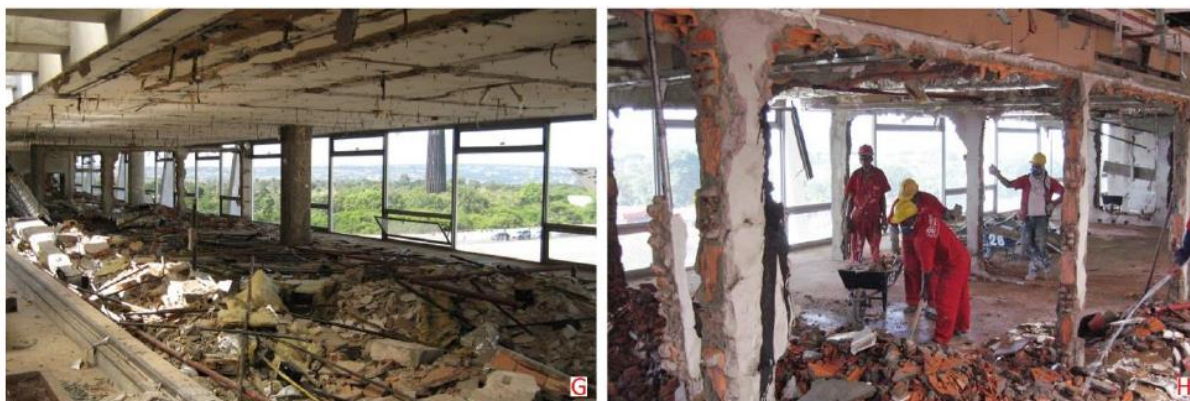
Figura 14: Demolição dos jardins internos do 4º pavimento: notar lajes do pergolado; supressão da alvenaria e revestimentos, com manutenção apenas de elementos estruturais.
Fonte: PÁDUA, 2013, p.227.
