## A CASA MODERNA E SUAS INTERVENÇÕES AO LONGO DE 50 ANOS DE EXISTÊNCIA

### Teorias e práticas de intervenção no moderno

**João Paulo Silveira Barbiero**

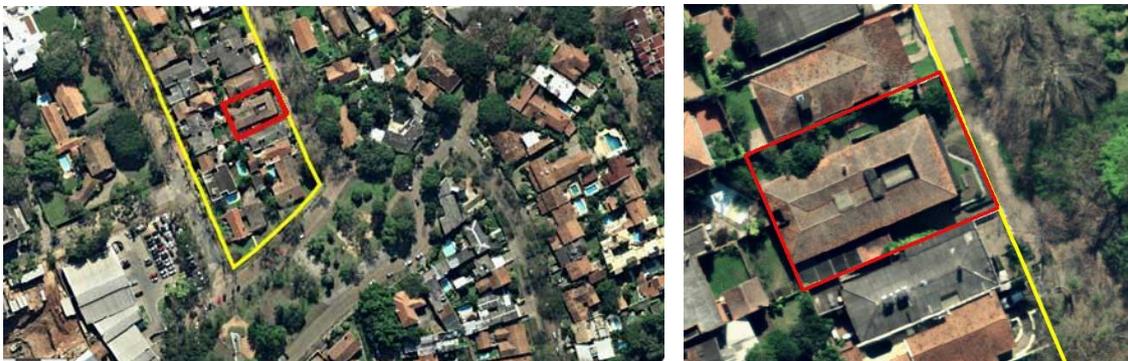
Figura 1: Situação da casa em relação a praça e projeto construído marcado em vermelho.

A casa foi projetada para o bairro Boa Vista nas imediações da Praça do Japão. A praça construída em 1963 em uma área elevada do bairro situa-se na confluência das ruas Raimundo Correa, Catorze de Julho, Vicente de Carvalho, Sebastião de Brito e Francisco Barcelos. Devido ao plano diretor essa zona da cidade só permite a construção até dois pavimentos, tornando uma ambiência muito interessante de casas em grandes terrenos para um público de classe alta.

Localizado na Alameda Vicente de Carvalho, o lote do projeto é o somatório de dois terrenos, medindo vinte e dois metros de frente por trinta e três de profundidade. A frente tem orientação solar nordeste, tendo os fundos, orientação sudoeste. O terreno tem uma diferença de nível da frente em relação aos fundos de três metros e cinquenta centímetros e na fachada principal uma diferença de um metro e oitenta. A partir dessas declividades, os arquitetos lançaram um partido que se acomodasse nessa situação existente, em que a garagem estava localizada na cota mais baixa, projetando o pavimento principal na cota mais alta do terreno. Com recuo de jardim na frente de cinco metros e vinte centímetros, a residência encosta na divisa de fundos.

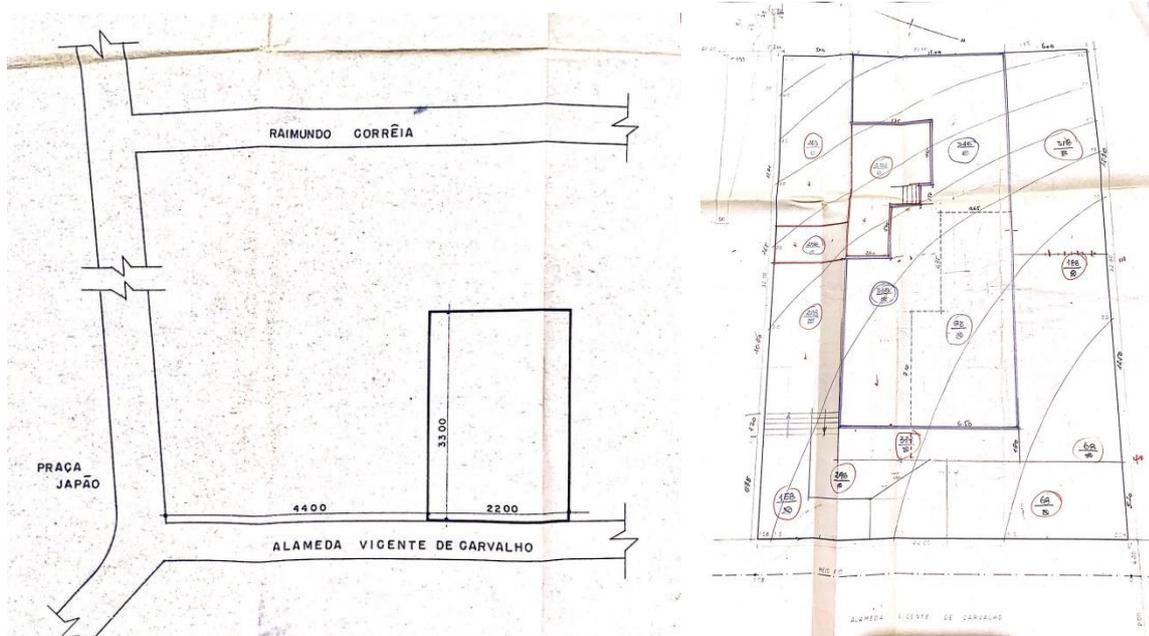
Figura 2: Planta de Situação e Levantamento altimétrico do projeto original.

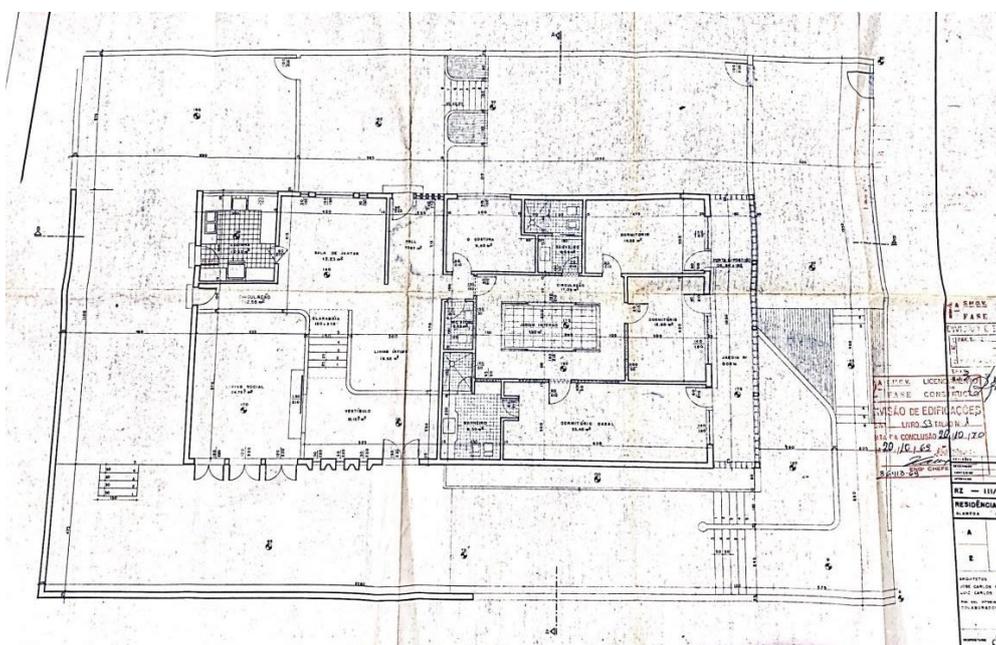
**Figura 3:** Planta original da Residência aprovada na Prefeitura em 1969.  
Fonte: Acervo do escritório de Licenciamento da Prefeitura Municipal de Porto Alegre.

A partir do alpendre de acesso social da residência se acede a uma ampla sala com quatro ambientes divididos em três níveis. Primeiramente a partir de um degrau se acede ao hall interno da casa, um vestíbulo de dois e meio por 5 e 20 e 5 metros com pé direito de 3m85. A partir desse vestíbulo há duas opções: ou seguir ao *living* social 15 centímetros abaixo numa área retangular de 25 m<sup>2</sup> com pé direito de 4 metros, ou subir cinco degraus no meio da planta para os ambientes de jantar e *living* íntimo. Esses degraus estão sob uma claraboia que ilumina com luz natural a planta da zona social. A área total dessa zona social é de aproximadamente 90m<sup>2</sup>.

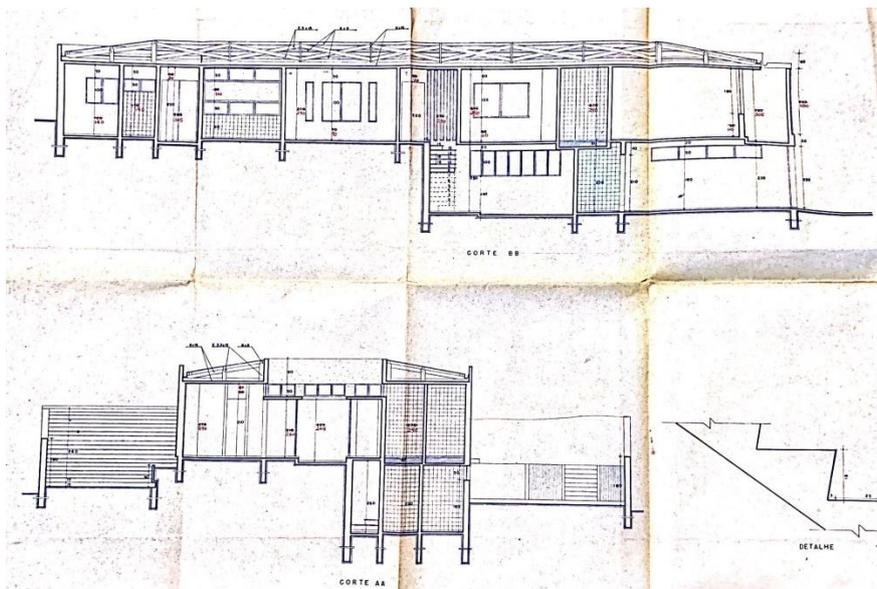
**Figura 4:** Corte AA e BB do projeto aprovado na Prefeitura.

Um detalhe sobre essa sala são as paredes que servem como guarda corpo do nível superior: uma vez que são curvas nas extremidades, gerando uma sinuosidade interessante ao visitante. Ao mesmo tempo, outra peculiaridade dessa área do projeto é o pé direito alto que somado a área e aos baixos peitoris dão uma sensação de amplitude. No living social há seis portas que acedem a um pátio lateral seco sob um pergolado de vigas de concreto. Na mesma parede das portas estão presentes vitrôs azuis em forma vertical e circular que iluminam o ambiente interno. A outra lateral da casa tem janelas na zona prevista como sala de jantar que dão para o outro pátio da casa (este com vegetação mais abundante e sem nenhuma cobertura). Nos fundos da planta localiza-se a cozinha diretamente ligada a zona do jantar. Na outra extremidade encontra-se uma porta que acede a zona íntima da casa. Nas laterais dessa porta há duas outras, uma para um quarto que tem vista para o pátio externo da casa e outra que vai para o lavabo. O acesso à zona íntima da residência tem outro ponto importante do projeto: um pátio interno, por onde ao redor dá-se acesso a banheiros e dormitórios. Esse pátio interno é como um hall de distribuição aos dormitórios. Bem no meio da planta, previa-se um jardim retangular de aproximadamente 8m<sup>2</sup>. Ao redor dele uma circulação de um metro de largura. O jardim previa portas de correr e era aberto. A intenção era muito interessante: um espaço central descoberto. Ao redor desse pátio há três dormitórios de generosa área interna, sendo um deles uma suíte de 32 metros quadrados e mais um banheiro. Os três dormitórios dão para a fachada principal da casa onde há outro jardim coberto. Na planta original do projeto consta como “jardim para os dormitórios”. Na realidade é uma área de um metro e sessenta por quinze metros de comprimento toda coberta por pergolado de vigas de concreto e fechado com paredes de tijolo a vista com uma colocação que gera um desenho geométrico cheio de aberturas. É uma zona de transição, um pouco fechada e ao mesmo tempo aberta. Essas paredes funcionam como muxarabis, dando privacidade, mas ao mesmo tempo proporcionando a entrada da luz e uma integração do morador com a rua.

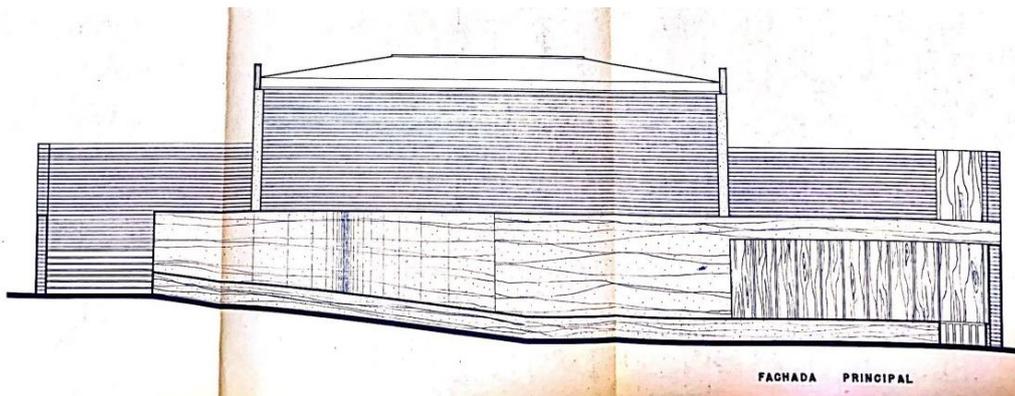
**Figura 5:** Fachada Principal do projeto aprovado na Prefeitura.

Em alguns documentos encontrados no Arquivo Municipal da Prefeitura, há apenas um desenho de fachada que é a principal. Nele percebem-se as diferenças de nível, o platô do acesso social, o volume principal da casa e a estrutura de concreto aparente que divide os pavimentos. Fora isso, nenhum detalhe ou abertura está presente no desenho bastante simplificado. A partir das plantas, percebe-se que havia a intenção da fachada social (sudeste) ser toda fechada para o exterior na zona mais pública da casa, um grande plano de alvenaria de tijolos entre duas grandes vigas de concreto. Por sua vez, a mesma fachada na área privada tem uma elevação com predominância de vazios sobre cheios num paredão com quatro metros de altura cheio de vitrôs e portas. A fachada lateral de serviço também previa uma parede cega até a metade da planta e depois recebe aberturas verticais com vitrôs coloridos e várias janelas e portas. Nas duas fachadas a cobertura avança 90 centímetros sobre as mesmas.

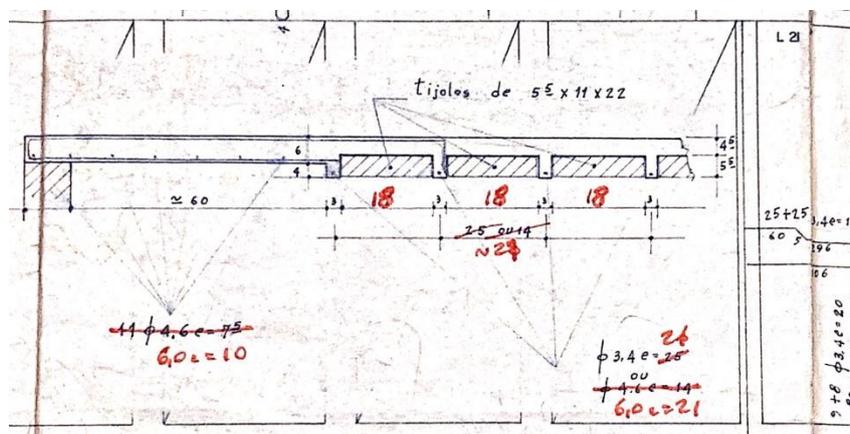
**Figura 6:** Detalhe do forro do teto com estrutura de tijolos armados, cujas medidas era de 5 x 11 x 22.

O projeto da residência previa fundações com alvenaria de pedras de granito rejuntadas com argamassa de cimento e areia, sobre o respaldo das fundações previa-se uma viga de amarração de concreto armado conforme o projeto estrutural desenvolvido pelos engenheiros Paulo Roberto Puente de Azmbuja e Salomão Fridman. A estrutura mista de paredes de alvenaria de tijolos e vigas de concreto com laje de forro (teto) em concreto armado não tinha nenhuma excepcionalidade. Contudo, no ambiente social para vencer o vão de onze metros foram executadas vigas generosas que, ao invés de invertidas (escondidas) foram executadas aparente, revelando uma preocupação dos autores em mostrar não só os materiais de forma pura, como também a estrutura.

Segundo o memorial descritivo: “as alvenarias de tijolo de barro maciças, foram executadas nos locais, com as dimensões indicadas no projeto, amarração em cruz e o rejuntamento com argamassa de cal, cimento e areia”. No mesmo memorial consta já a previsão das peças de concreto existentes na fachada terem acabamento em concreto aparente pintado. No teto da sala de estar e jantar o projeto estrutural previa área de colocação de tijolo armado. Além deste detalhe, as zonas de pergolado do pátio lateral e do “jardim dos dormitórios” tem um detalhamento minucioso nas plantas de projeto e construção.

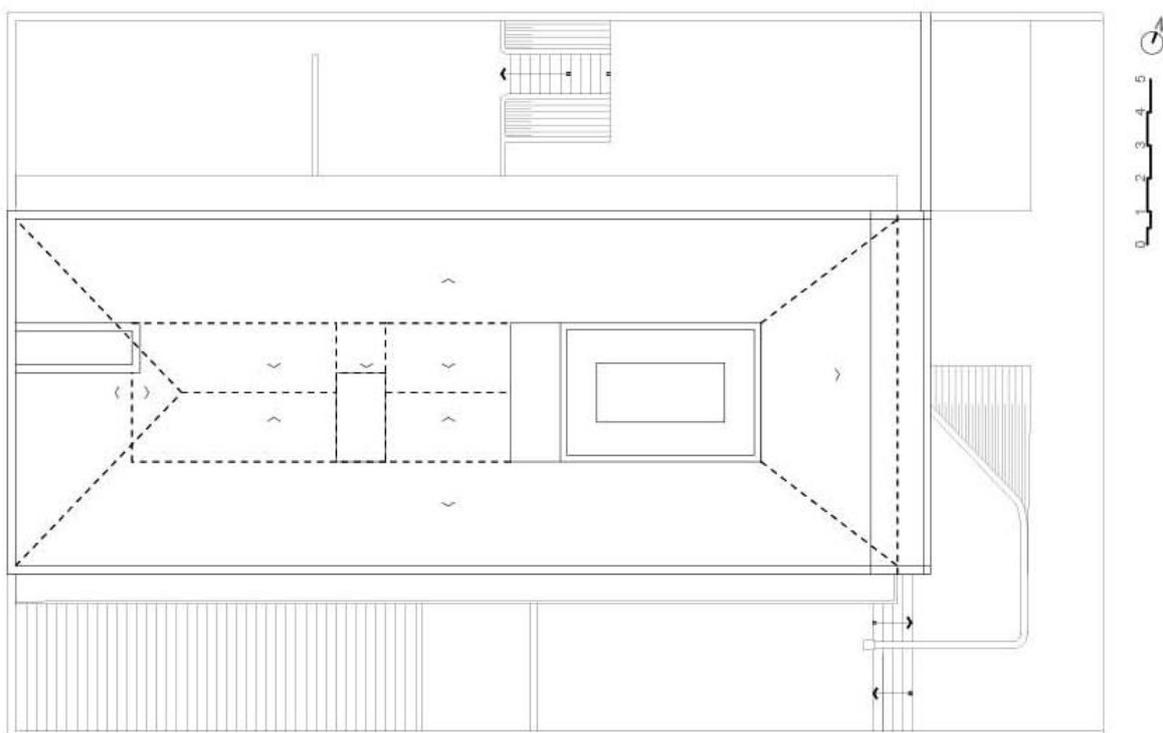
**Figura 7** Implantação do projeto construído.

A área construída da casa é de trezentos e setenta metros quadrados, o terreno mede setecentos e vinte e seis metros quadrados. A casa foi executada muito similar ao projeto original, as principais mudanças se deram na zona dos fundos da planta, onde nas primeiras plantas não constavam a churrasqueira, lavanderia, dormitório e banheiro de empregada. Embora não constassem, é pouco provável que não fosse previsto desde o início. Outra alteração se dá no andar da garagem, cuja escada de acesso ao pavimento principal não consta numa das plantas originais, podendo ter sido resolvido posteriormente, essa teoria é reforçada a partir do desenho da fachada principal encontrado onde não consta o acesso da garagem. Contudo sua execução só representou um aumento na área construída e uma generosa sala no pavimento inferior, além de depósitos. Além disso, as cotas de nível foram construídas com algumas variações em relação ao projeto original. O andar principal da casa onde se situam a sala de jantar, cozinha e toda zona de dormitórios esta numa cota mais alta do que o previsto, já a zona da churrasqueira foi feita mais abaixo.

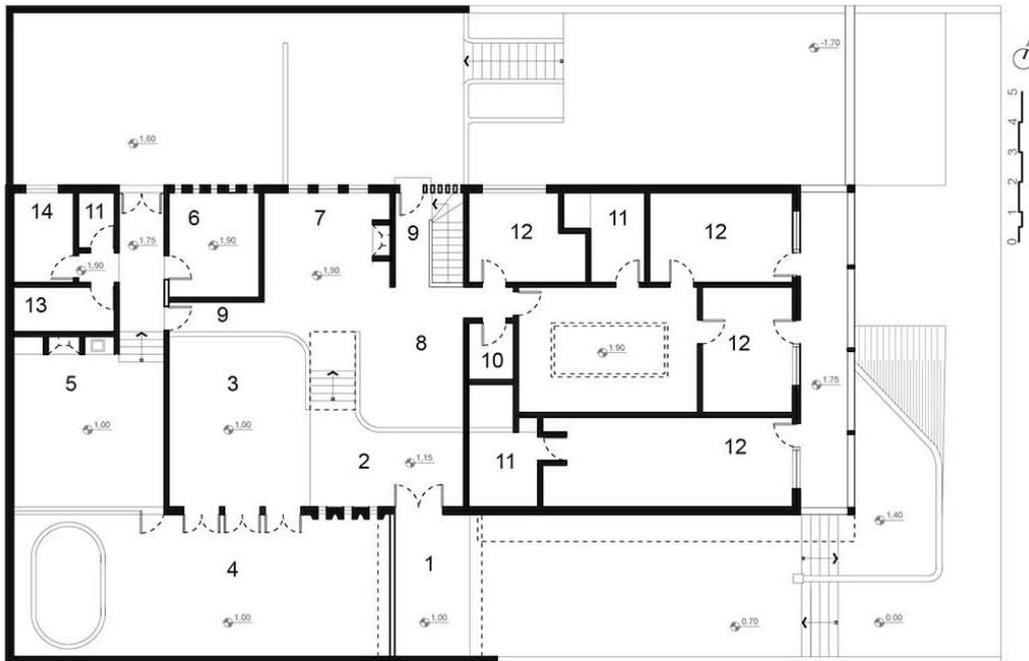
**Figura 8:** Planta Baixa da Residência conforme executado.

A inserção de uma lareira na sala gerou alterações interessantes no setor social. Com desenho igual a da fachada principal uma parede foi criada onde na planta previa-se a sala de jantar, logo acabou que esse ambiente tornou-se uma zona de estar e o jantar foi transferido para onde seria originalmente o estar íntimo. Talvez a alteração mais drástica do ponto de vista compositivo tenha sido o pátio interno da zona dos dormitórios que acabou não sendo construído aberto. Os desenhos das janelas da cozinha e sala de estar também não seguem o projeto aprovado na prefeitura, provavelmente alterados por Zubaran na execução. A cobertura da casa previa execução com telhas de fibrocimento do tipo chapa ondulada sobre madeiramento de pinho. Esse tipo de telha tornava-se comum na época, contudo, na execução da obra a cobertura foi feita com telhas de barro. Por fim, os revestimentos também foram alterados, a principal mudança foi o carpete em toda zona social, ao invés das tábuas de madeira.

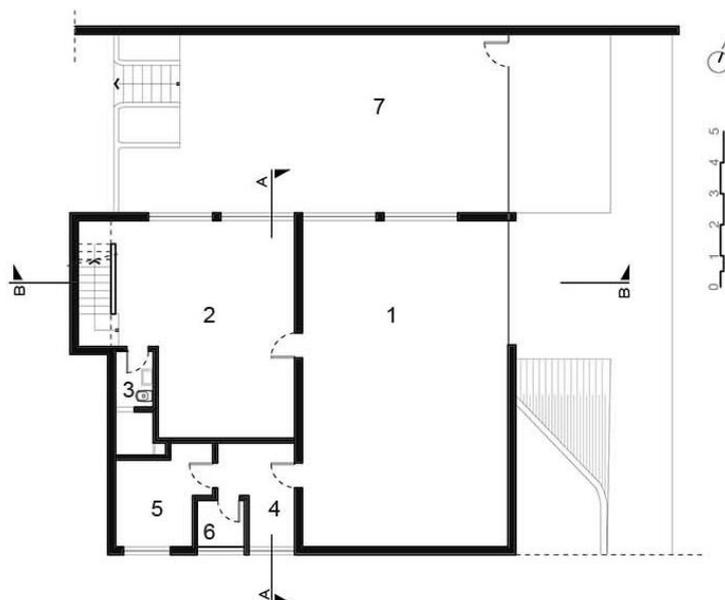
Planta Baixa Pavimento nível -1,70 m

**Figura 9:** Planta Baixa Pav. nível -1,70m.

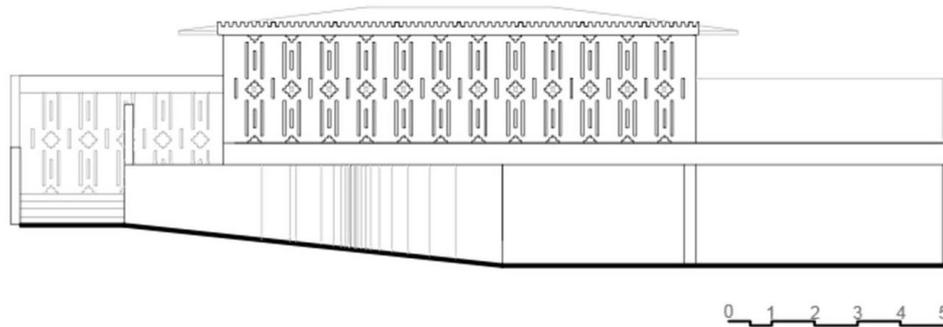
**Figura 10:** Fachada Principal.

O desenho da fachada principal executado não consta em nenhum documento, tanto da prefeitura, quanto nos desenhos originais concedidos pelos proprietários. É uma geometria única que nesse projeto se repete em três situações: na fachada principal, na parede que divide o alpendre do pátio com pergolado; e no interior da casa na parede onde se situa a lareira. Aqui uma reflexão é importante: o arquiteto e artista plástico Luiz Carlos da Silva Zubarán era de origem espanhola, gostava muito da cultura marroquina, desenvolvendo projetos de luminárias e móveis com referências diretas. Nesse projeto a referência árabe parece surgir não apenas no desenho da fachada, como também na ambiência que esse aqui chamado “jardim dos dormitórios” provoca; e não menos importante a ideia de outro pátio interno no centro da planta da zona íntima da casa.

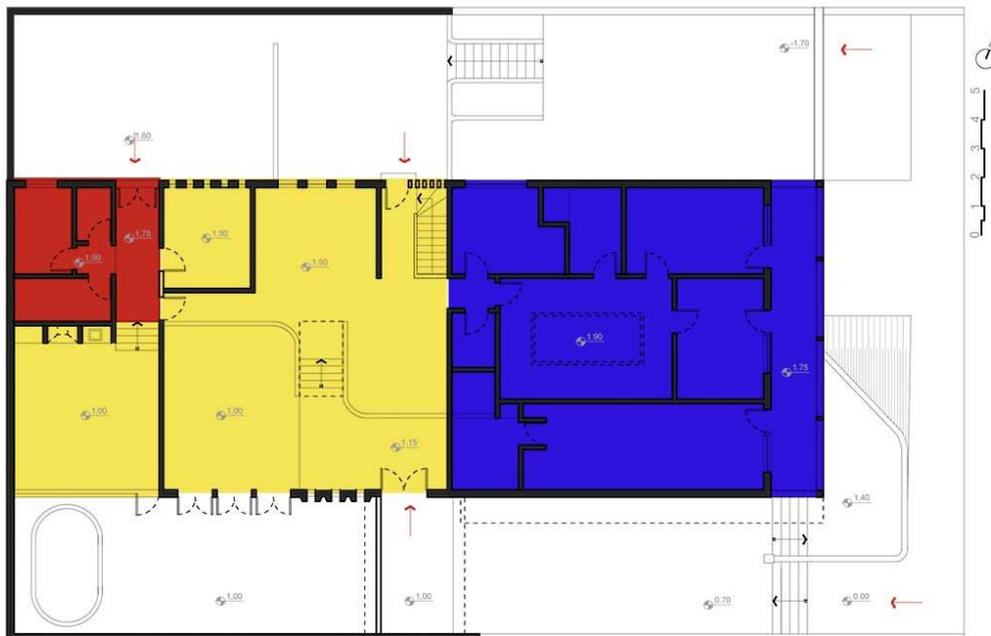
**Figura 11:** Diagrama de zoneamento e acesso. Em vermelho o setor de serviços, em amarelo o setor social e em azul o setor íntimo da casa. Fonte: Desenhos elaborados pelo autor.

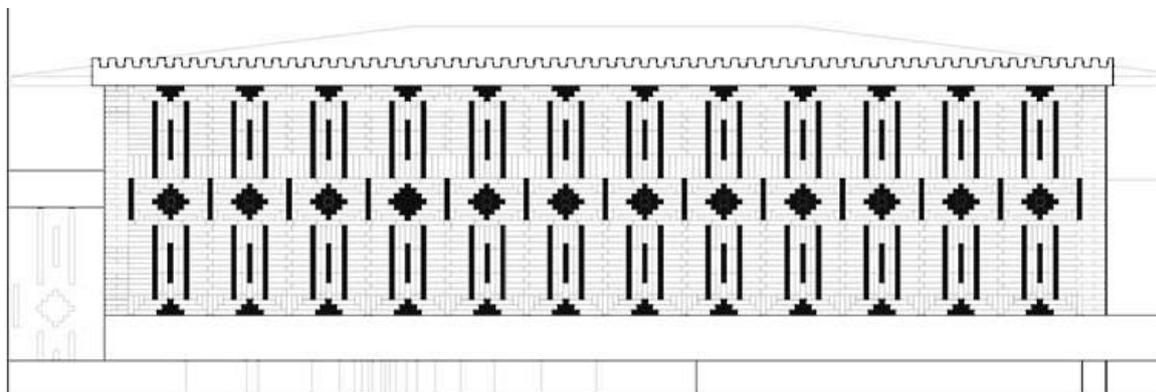
**Figura 13:** Detalhe do desenho da fachada principal.

O Marrocos está ao sul da Espanha, país de origem da família de Zubaran. Como a Espanha sofreu domínio dos árabes durante longo período a arquitetura da península ibérica também teve influência direta dessa cultura. Os pátios internos são presentes nas casas espanholas e suas referências são diversas, contudo é importante salientar que se o estilo da casa é marroquino ou não, isso não importa, mas concordamos que nessa residência há uma releitura de elementos compositivos da arquitetura árabe. Não são cópias de elementos estilísticos, mas sim, elementos de composição: desde a fachada com cobogós de tijolo maciço que remetem aos muxarabis, até a articulação interna dos espaços com vários pátios: no interior da planta e nas periferias. A geometria do desenho da fachada também remete a tapetes orientais, provavelmente não ao acaso. Com respeito a esse estilo, a casa é única, fica clara a intenção de projetar uma casa bastante interiorizada com espaços de áreas generosas, um zonamento muito expressivo e um padrão de elementos compositivos que são também decorativos. Essa residência não tem os preceitos de Mies Van Der Rhoë de “menos é mais”, haja vista seus vitrôs internos, o projeto é para este local, nessas circunstâncias e com esses elementos, sem um discurso claro de referências à arquitetura moderna a casa é única.

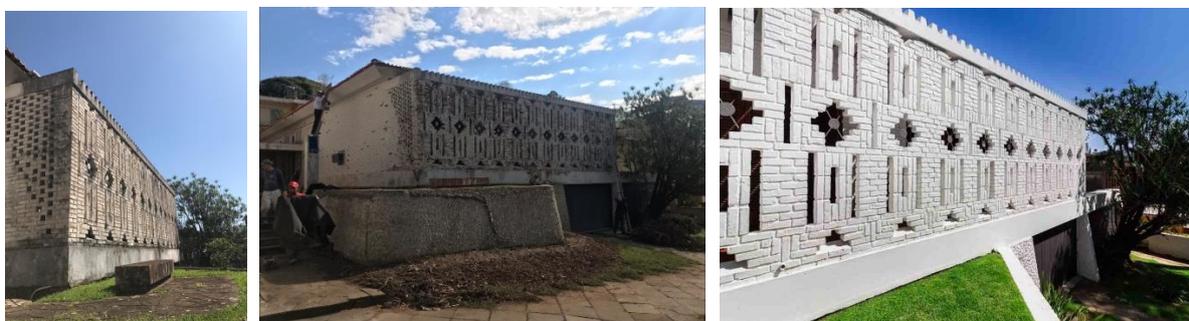
**Figura 14:** Conjunto de imagens da fachada principal. A primeira mostra a situação da casa antes do início da reforma, a segunda revela a fachada durante o processo de limpeza e a última já finalizada.

As fachadas externas encontravam-se estado lastimável, muito deterioradas e sem pintura havia anos. A fachada principal que encontrava-se em pior estado recebeu limpeza com limpadores de água para retirada não só da sujeira acumulada, mas também das plantas que começavam a crescer em meio a bolores. Após a remoção foi necessária a aplicação de enchimentos em alguns tijolos já quebrados para posterior aplicação de três demãos de tinta branca. Os portões da garagem e do pátio lateral de serviço originais de madeira, já haviam sido alterados para portões metálicos e foram apenas pintados em tom cinza escuro. A mesma cor foi aplicada nos Xs de ferro dos doze vãos da fachada principal. As fachadas laterais também receberam processo de limpeza e pintura, nelas as principais alterações se deram nas aberturas. A fachada social (sudeste) teve as portas de madeira que dão ao pátio restauradas; já a porta de acesso principal da residência foi trocada por uma porta pivotante de louro freijó. A porta de acesso do outro pátio lateral também foi substituída e as esquadrias das janelas sofreram processo descupinização.

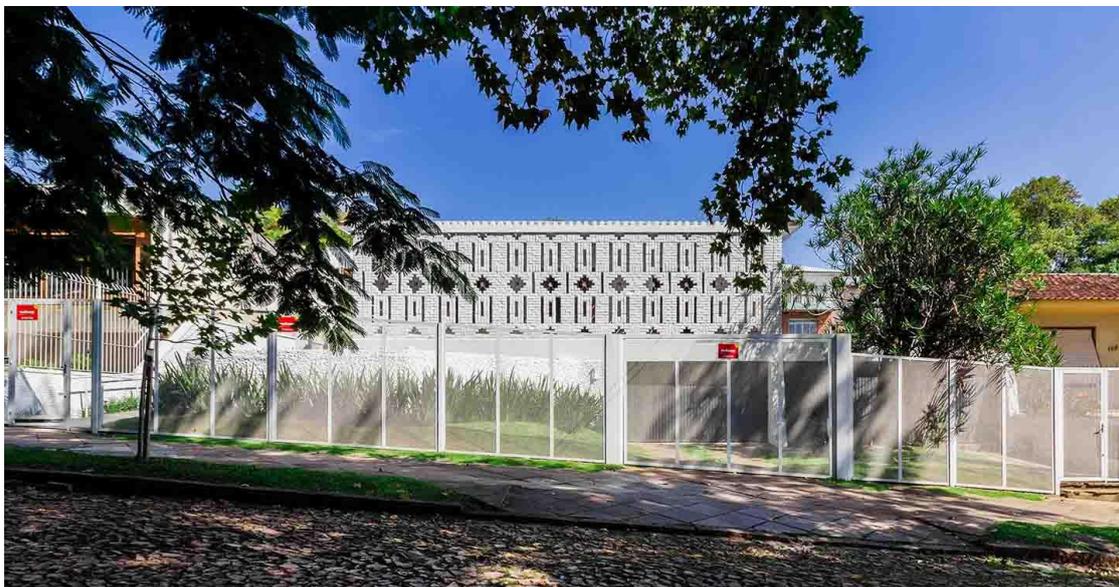
**Figura 15:**Foto atual da residência já com a grade no alinhamento do terreno.

Outra intervenção necessária foi a grade na fachada principal; já havia sido colocada uma grade no alpendre do acesso social da residência, mas ainda assim ela encontrava-se muito vulnerável para os padrões de segurança atuais. O desenho dessa pequena grade a partir de barras de ferro desconstruídas seguia a lógica das já instaladas no pavimento da garagem ( originais do projeto). Foi projetada então uma grade em chapa metálica buscando um desenho que não competisse nem escondesse a fachada existente e ao mesmo tempo capaz de ser uma barreira física. A relação do pátio lateral que no início gerava uma sensação de público/ privado, agora proporcionava insegurança aos moradores. A grade foi colocada no alinhamento do terreno e recebeu pintura em tom claro. Ao invés de inserir cerca elétrica acima dela, optou-se por alarmes com sensores de presença, preservando a arquitetura da casa.

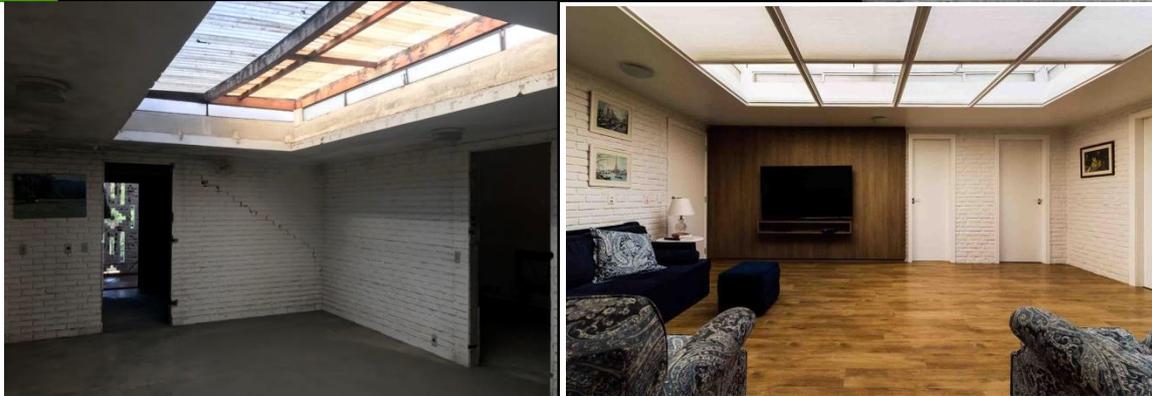
**Figura 16** Zona íntima durante a reforma e com a obra finalizada.

Outro problema encontrado foi à situação da telha de fibrocimento transparente localizada no hall de distribuição dos dormitórios, onde originalmente previa-se o jardim interno. Não se sabe o motivo, mas o pátio interno proposto jamais foi executado. No lugar foi feito um pergolado de madeira sob uma telha transparente. Com muito pouca ventilação devido as pequenas basculantes, o ambiente tornava-se extremamente quente e tinha problemas de infiltração na telha. Além disso, o madeiramento do pergolado além de tornar o ambiente mais escuro, estava muito afetado por cupins. Optou-se por sua remoção e uma nova estrutura foi projetada para o vão com chapas translúcidas de policarbonato e uma estrutura metálica com subdivisões para cortinas horizontais que previnem da incidência solar em horários de sol a pino. Esse ambiente que antes tinha as paredes cercadas de armários e não tinha uso nenhum, embora muito interessante na concepção original dos arquitetos, acabou tornando-se uma área de pouco uso e sem conforto (fria no inverno e quente no verão). O novo projeto transformou-a num estar íntimo com sofá e poltronas e uma grande tela de TV, uma área de transição entre a zona social da casa e os dormitórios.

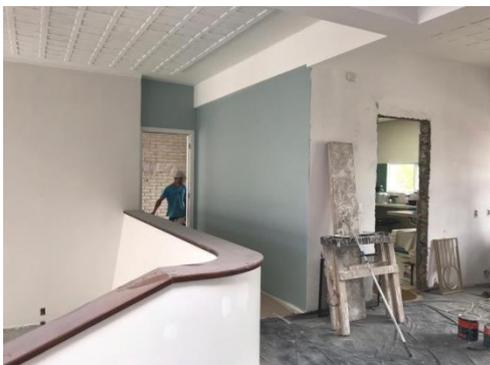
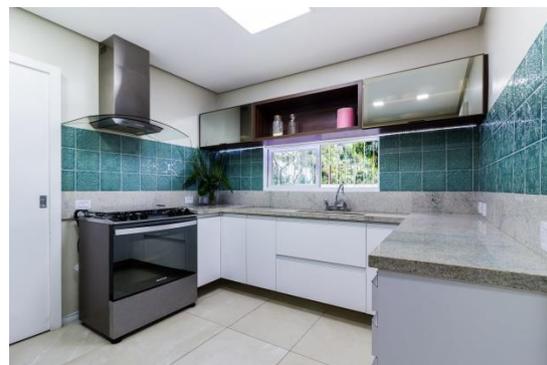
**Figura 17:** Foto da obra durante a abertura da porta que dá acesso direto a cozinha e interior da cozinha reformada. Fonte: fotos do autor.

A cozinha era toda original com piso de ladrilho cerâmico e paredes de azulejo. O principal problema eram as janelas basculantes que se encontravam em péssimo estado. Era um lugar frio e de difícil acesso, uma vez que a porta de acesso a sala não havia sido construída e era necessário uma volta maior pelo corredor para aceder a cozinha. Ela não estava integrada ao resto da casa. No projeto de reforma realizado pelo arquiteto João Paulo Silveira Barbiero em parceria com a arquiteta Gabriela Ferreira Mariano, foi proposto a substituição do piso por porcelanato, a remoção dos azulejos por pintura e cerâmica apenas nos balcões da pia; também uma nova janela em fita sobre o balcão substituindo as várias pequenas aberturas presentes inicialmente. O desenho da nova janela tinha a preocupação de juntar o vão das menores e não descaracterizava a fachada original. O local da pia e fogão também foram alterados, mas a concepção do espaço e seus acessos foram retomados conforme o projeto original da casa: duas portas, uma para a área de serviço e outra para a sala.

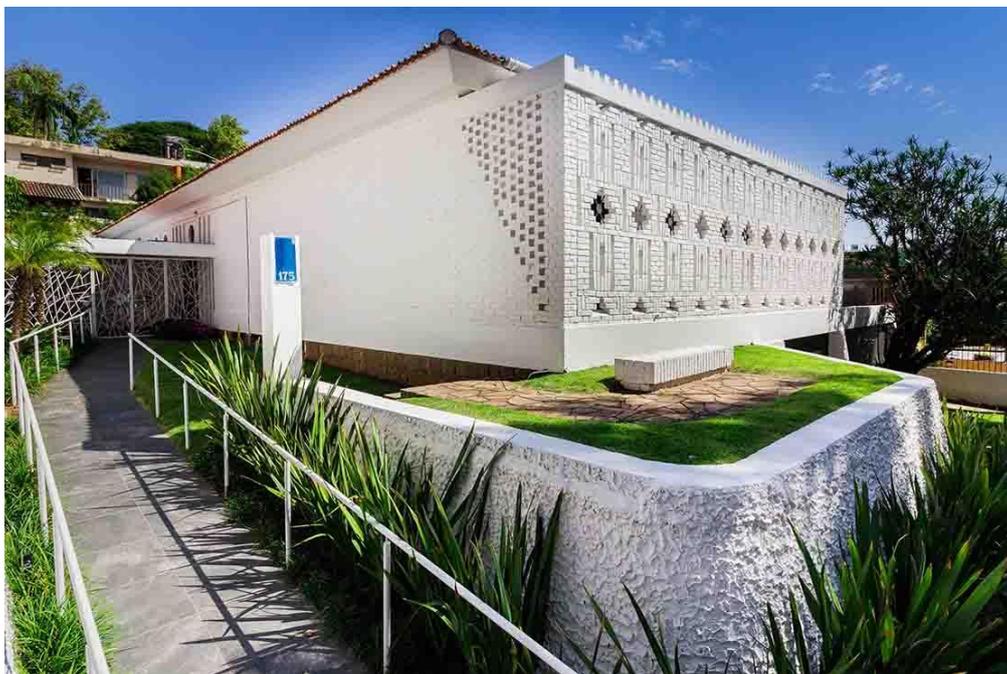
**Figura 20:** Foto atual da residência com nova rampa de acesso, nova pavimentação e paisagismo.

Uma característica comum nos projetos da época, a exploração da espacialidade através da diferença de níveis gerando uma hierarquia de espaços, nos dias atuais gera dificuldades a usuários de mais idade, está foi uma das várias dificuldades enfrentadas para adaptação da casa aos usuários que nela envelheceram. Para solucionar o problema da acessibilidade nessa situação encontrou-se como solução a execução de uma rampa no acesso principal da residência que contava com bastante espaço na lateral da casa. Internamente o degrau do living recebeu enchimento, deixando-o no mesmo nível que o vestíbulo. A dificuldade maior encontrada era resolver a escada de cinco degraus sem descaracterizar a ambiência da sala. Sob a claraboia foi proposto uma pequena rampa de madeira sem a inclinação nos padrões exigidos, mas passível de levar-se um cadeirante. A rampa foi feita em madeira e revestida com piso vinílico, podendo ser retirada quando necessário.

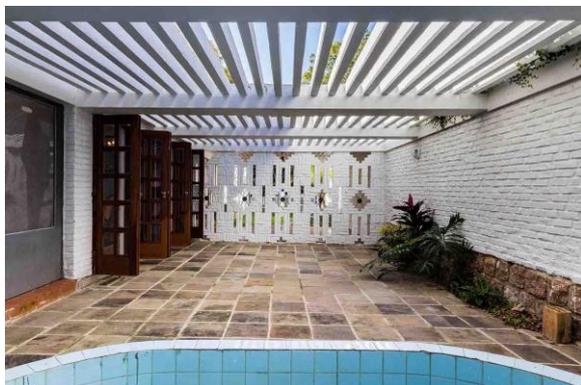
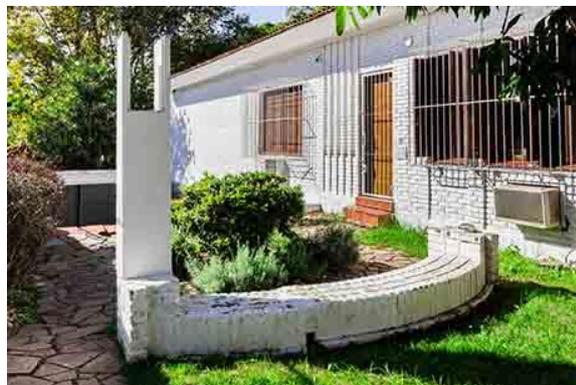
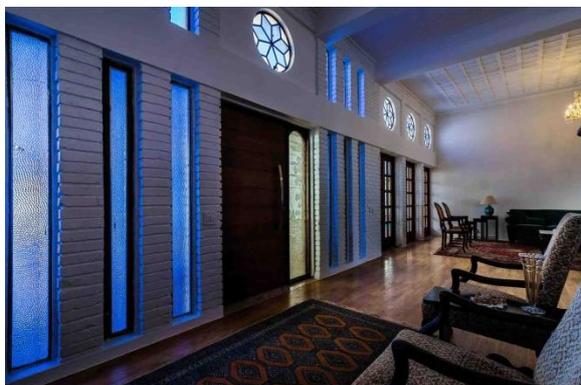
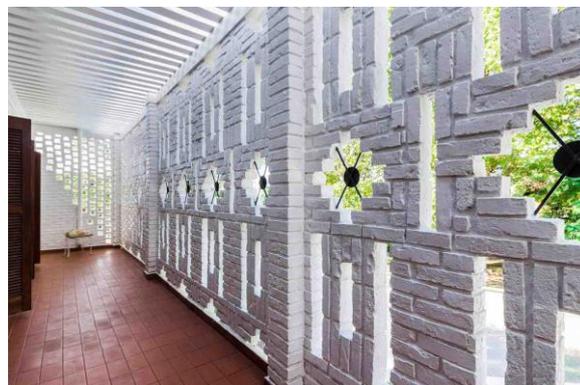
**Figura 21:** Conjunto de imagens atuais da residência: pátio lateral social com pergolado; pátio lateral na cota mais alta; vestíbulo social da casa, detalhe para a fachada interna com vitrês azuis; jardim dos dormitórios, detalhe para a fachada vista desde o interior da casa.  
Fonte: Foto de Eduarda Furini - Auêra Fotografia, 2019
