RESISTÊNCIA DO PATRIMÔNIO ARQUITETÔNICO MACAPAENSE: Reflexões sobre o prédio da Escola de Artes Cândido Portinari

O artigo trata do estudo de caso da Escola de Artes Cândido Portinari, apresenta reflexões sobre a preservação de edificações de interesse cultural na cidade de Macapá, no Estado do Amapá. Devido o objeto de estudo ainda ser pouco abordado na literatura, foi realizada uma pesquisa qualitativa exploratória, baseada na análise documental, estudo bibliográficos, levantamentos de campo e entrevistas, que permitiram o aprofundamento e a ampliação do debate sobre as posturas para a preservação de bens edificados, no contexto macapaense. O artigo explora o envolvimento do edifício com a difusão do ensino de artes no Amapá, bem como aponta as influências da arquitetura modernista na estética do prédio. Concluindo que para uma obra tão significativa quanto a Escola de Artes deve-se assegurar que seu reuso não descaracterize sua arquitetura e respeite sua história. Perceber-se que a manifestação da sociedade é determinante para evitar a perda de patrimônios arquitetônicos ainda não protegidos por lei. Porém, também é importante que os órgãos governamentais garantam o envolviment

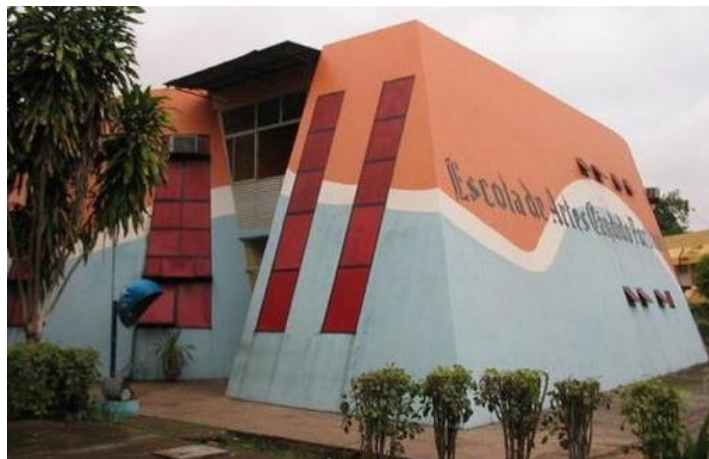
Figura 2. Prédio da Escola de Artes Cândido Portinari
Fonte: Acervo do Centro de Artes Cândido Portinari.

O prédio da Escola de Artes foi projetado em 1980 e inaugurado em 1983, curiosamente 20 anos após o início do projeto de R. Peixe para o ensino de artes (BARCELLOS, 2009). A Escola de Artes Cândido Portinari possui área total construída de aproximadamente 1.024,14 m², e devido à configuração de sua planta-baixa ser em espiral, o projeto tem área circular de 26 metros de diâmetro. A edificação de volumetria cônica é dividida em dois pavimentos com 3 metros de pé-direito. Por causa da dificuldade de encontrar fontes que indicassem a autoria do projeto e as bases conceituais do edifício, a realização de estudos mais aprofundados sobre a forma e estética da edificação torna-se uma atividade mais complexa.

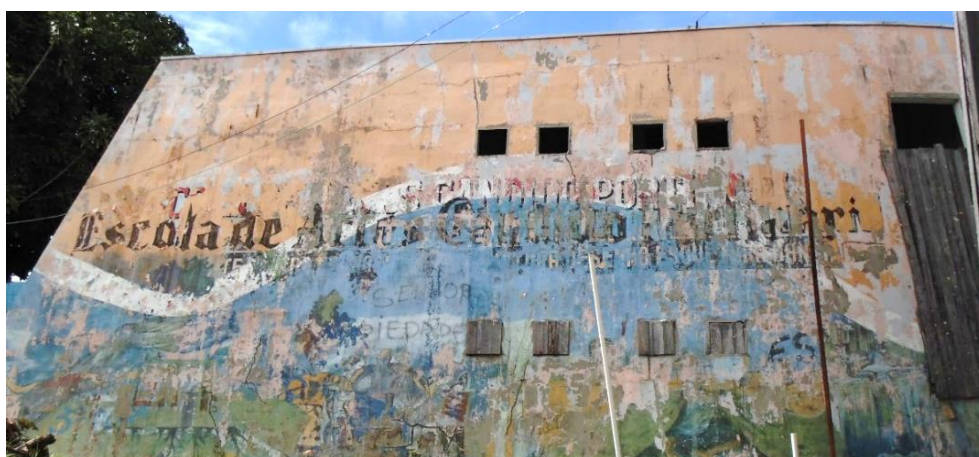
Figura 4. Vestígios das camadas de tinta da Escola de Artes Cândido Portinari
Fonte: Acervo das Autoras, 2018.

Com base na documentação fotográfica e pesquisas de campo, é possível notar que, além do concreto armado, foi utilizado na edificação o cimento queimado para os pisos, com exceção dos banheiros que utilizavam cerâmica. Internamente, as paredes são de alvenaria de tijolos, as portas inicialmente eram de madeira e vidro, janelas de vidro pintado, e forro em laje aparente. Externamente, pode-se deduzir que a edificação recebeu no mínimo quatro camadas de pintura, o que comprovaria que a concepção da utilização do acabamento em concreto aparente foi abandonada ao longo da trajetória da edificação. Entretanto, por causa do descaso na manutenção predial e da presente reforma do edifício, vestígios da história do prédio

como as camadas de tinta (Figura 4) e o piso em cimento queimado foram perdidos, sem indícios de que houve sua documentação.

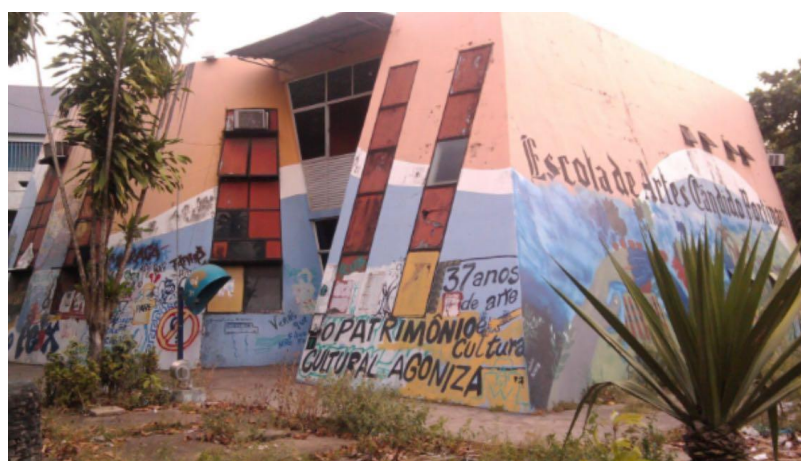
Figura 5. Área externa da Escola de Artes Cândido Portinari em 2012

Baseado em Silva et al. (2012), entre os anos de 2010 a 2012, enquanto o corpo técnico da SEINF planejava o projeto de reforma, o estado de conservação do edifício se deteriorou significativamente. Aparentemente os problemas de infiltração foram agravados pelo completo abandono da edificação, acentuando patologias já existentes como as manchas de umidade nas paredes, forro e piso, e adicionando novos problemas como a corrosão de esquadrias e vidros quebrados. Externamente “era perceptível o desgaste da pintura e manchas de umidade”, o que era acentuado por grafites que protestavam contra o abandono do edifício (Figura 5).

Citando Marques *et al.* (2010) pode-se considerar que o principal problema da edificação estava relacionado à umidade e infiltração da laje de cobertura, por consequência causando outras patologias como mancha, rachaduras, surgimento de insetos e microorganismos, além de danificar o sistema elétrico da Escola de Artes. As condições precárias do prédio levantaram a questão sobre o que deveria ser feito com ele, dividindo as opiniões dos macapaenses se o melhor seria a demolição ou a preservação do prédio.

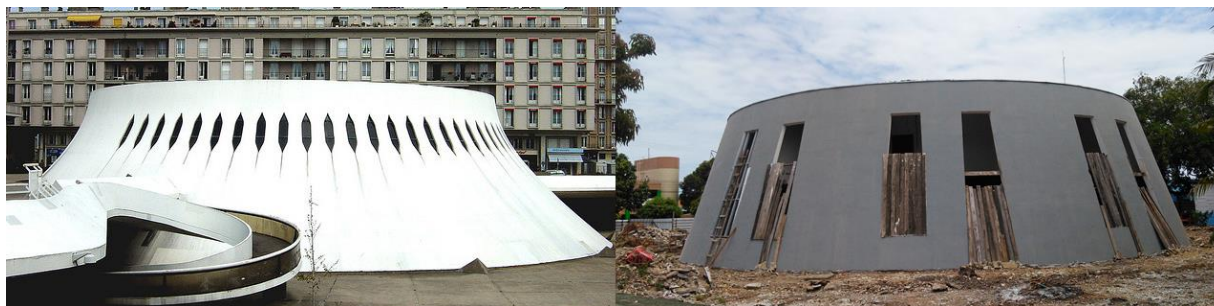
Figura 7. Comparação volumétrica entre a obra de Oscar Niemeyer para o Centro Cultural Le Havre (Sena Marítimo, França), de 1972-1982, e a fachada posterior da Escola de Artes Cândido Portinari

No entanto, Ruth Zein (2006) adverte que “nem tudo que é paulista, nem tudo que é de concreto, nem tudo o que foi feito naquele momento (anos 1950-1970), nem tudo o que arroga o desejo de filiar-se hoje em dia à lição dos mestres que a caracterizaram é, foi ou será parte integrante da arquitetura da Escola Paulista Brutalista, nem necessita sê-lo”, visto que para o senso comum algumas obras só são apontadas como brutalistas, não por sua essência como objeto arquitetônico, mas por causa de sua aparência externa. O que a partir da presente pesquisa, acredita-se também ser o caso da Escola de Artes Cândido Portinari, pois nota-se algumas referências da arquitetura moderna produzida pela Escola Carioca, e mais precisamente, a influência de obras do arquiteto Oscar Niemeyer (Figura 7).

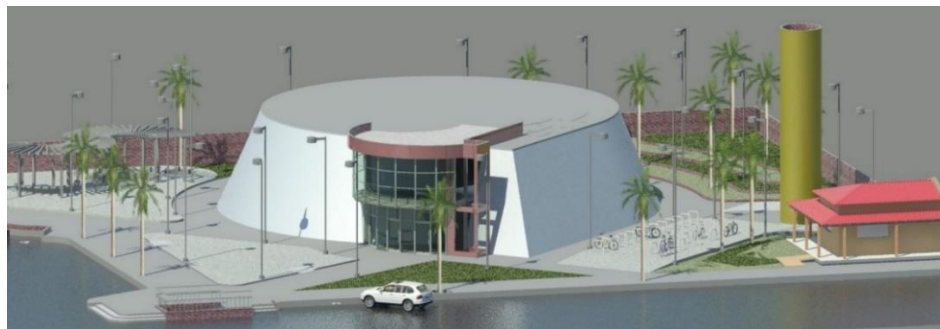
Figura 9. Proposta da SEINF para o Centro Cândido Portinari, 2014

Para chegar ao projeto final (Figura 9) o corpo técnico da SEINF elaborou diversas propostas de intervenção, todas considerando três pontos principais: as novas necessidades da comunidade escolar; o espaço disponível na edificação e seu lote; e, obviamente, os limites orçamentários para realização da obra. Considerando esses três critérios norteadores, pode-se buscar uma resposta para explicar a morosidade na entrega da obra. Mas, primeiramente, é necessário explicar o porquê acreditamos que a execução de uma reforma não ter sido a melhor abordagem para o caso da Escola de Artes Cândido Portinari.

Dito isto, retorna-se para os parâmetros de intervenção estabelecidos pela SEINF – o orçamento de obra, a demanda necessária e o espaço disponível -, os quais indiscutivelmente são influenciados uns pelos outros. Primeiramente, há as limitações orçamentárias, que sempre são um fator primordial se tratando de obras públicas. Segundo reportagem de Vidigal (2019) para o jornal G1 Amapá, a “obra teve orçamento inicial de R\$ 3,8 milhões, entretanto, em gestões anteriores, esse valor foi reduzido para pouco mais de R\$ 1,2 milhões”, significando que alguns serviços necessários para a reforma não puderam ser executados pela atual licitação.

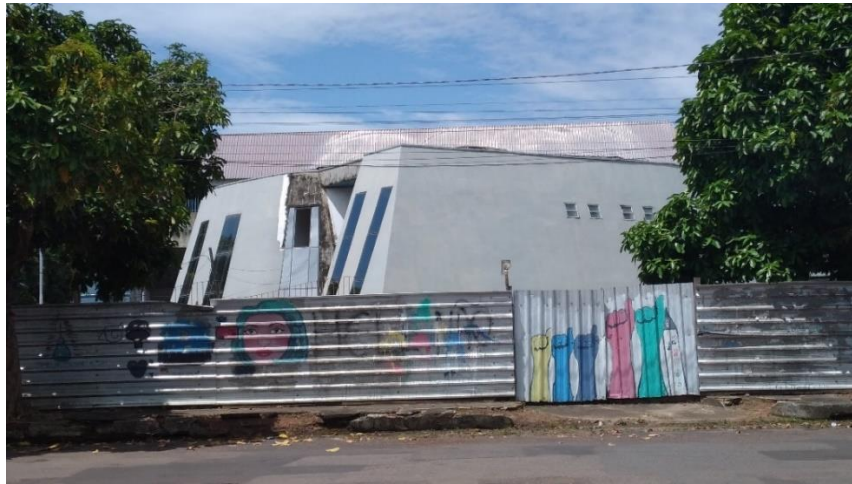
Figura 10. Atual estado de conservação do prédio da Escola de Artes Cândido Portinari

Além de todo o contexto entorno da intervenção arquitetônica, o prédio segue com a reforma paralisada e sem previsão de término (Figura 10), o que ressalta a falta de comprometimento das instâncias governamentais em zelar pelo patrimônio cultural de Macapá. Reafirmando a postura omissa apontada e criticada pelo Ministério Público do Amapá (2016), que também condena a indiferença “em relação à situação de progressiva degradação da construção [da Escola de Artes], deixando de adotar as medidas legais e administrativas cabíveis para se evitar lamentável estado de conservação da Escola, que possui grande relevância histórica, arquitetônica e paisagística para a capital”. Assim, o caso da Escola de Artes Cândido Portinari segue como um exemplo emblemático do ponto de vista das atitudes adotadas para intervenção de bens arquitetônicos macapaenses, que desconsideram abordagens que garantiriam de fato a preservação da edificação.
