ENVELHECIMENTO PREVISTO EM EDIFÍCIOS DO SÉCULO XX: A Igreja do CAB, de Lelé

CARVALHO, JULIANO LOUREIRO DE

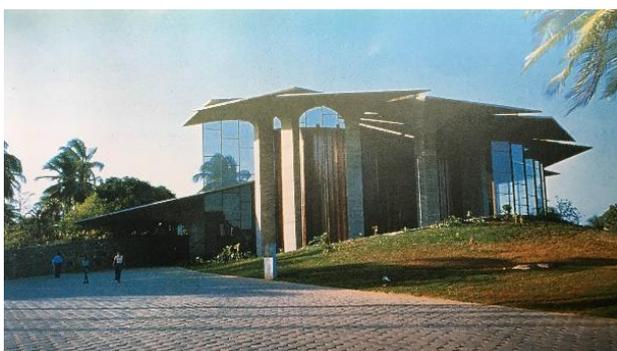
Figura 1. Igreja da Ascensão do Senhor. Vista externa.

Na Igreja, o volume construído maior e mais visível integra nave e capela-mor, e é definido por módulos estruturais pilar-laje, em concreto aparente, chamados pelo arquiteto de *pétalas* e dispostos em arranjo helicoidal: as peças descrevem uma espiral em planta baixa e cada uma delas eleva-se 50cm em relação à anterior (figuras 1 a 3). Por meio de túneis no subsolo, o volume principal integra-se a outros dois, semienterrados. Um deles contém batistério e Capela do Santíssimo Sacramento; o outro, sacristia e atividades de apoio (figura 4).⁷

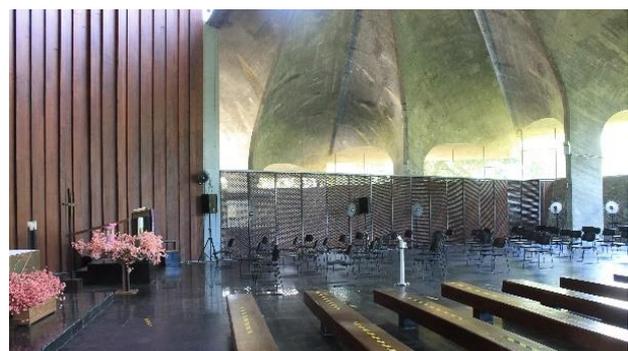
Figura 2. Vista interna. À esquerda, capela-mor; à direita, três módulos estruturais da nave.

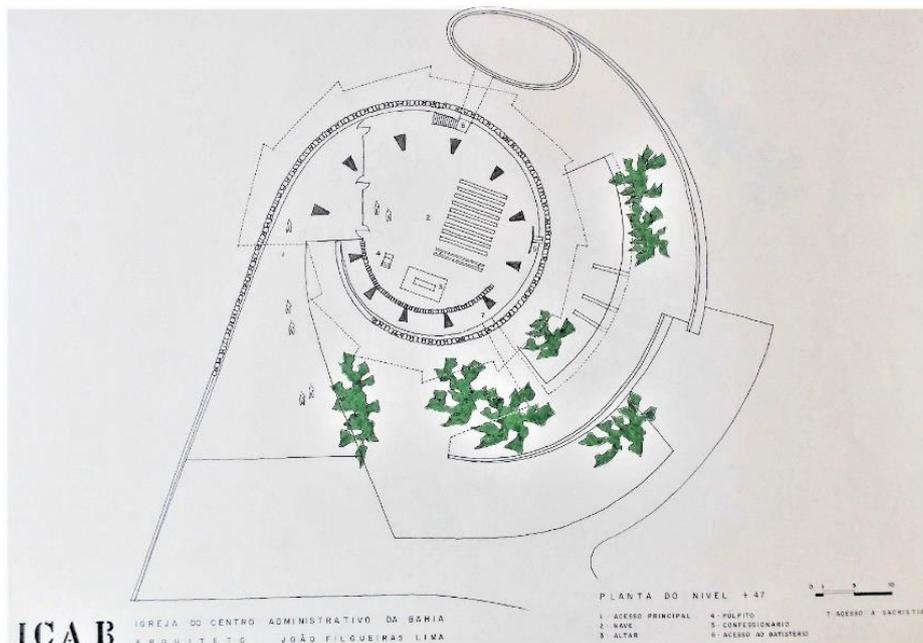
Figura 1. Planta baixa, nível térreo

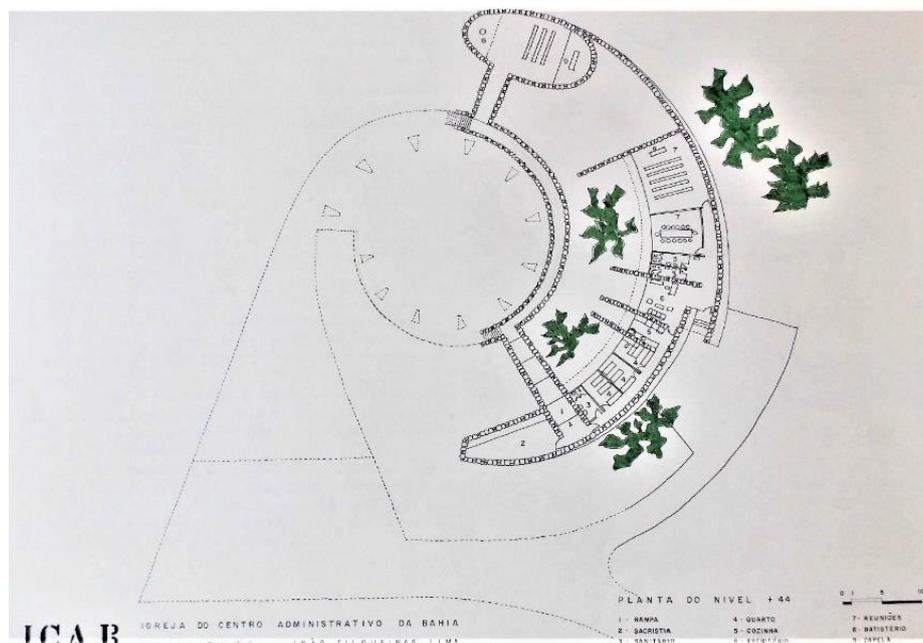
Figura 4. Planta baixa, nível subsolo

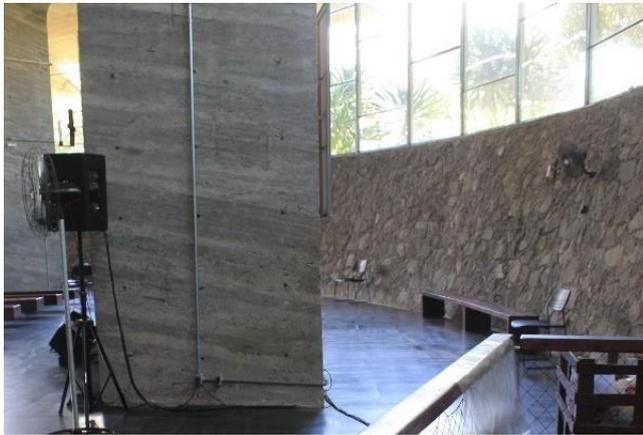
Figura 5. Nave. À esquerda, pilar-pétala. À direita, parede e caixilhos perimetrais.

O passado também é evocado na modelagem do terreno, “de forma amena e natural, com muros de pedra à maneira das construções coloniais” (LIMA, 1973a, p. 5; in BIERRENBACH; PORTO, 2020, p. 23 (v.2)). Depois do concreto aparente, a alvenaria de pedra é o material com presença mais expressiva no edifício. Arrimos de pedra contêm o solo e definem os perímetros da nave – parcialmente abraçada pelo terreno, numa imagem de *ninho* (PAZ, 2007, p. 123) – e também dos corredores e demais volumes (figura 5).

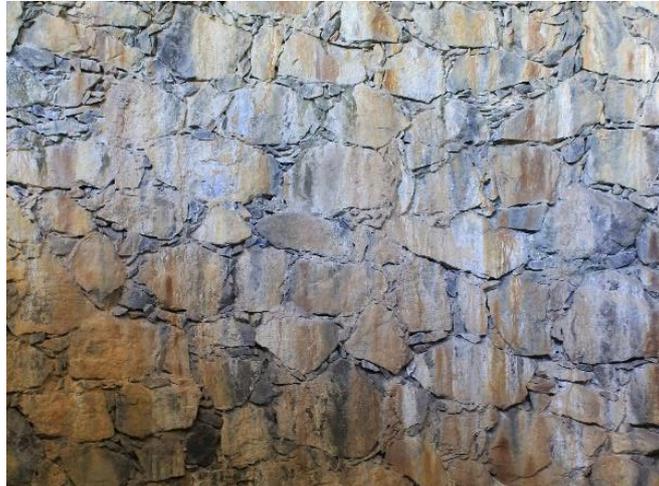
Figura 7. Capela do Santíssimo Sacramento. Alvenaria de pedra com manchas em tons de cinza e ocre.

Na capela e nos demais espaços do subsolo, a superfície da alvenaria de pedra aparente apresenta-se envelhecida, tomada por um mosaico de alterações cromáticas em tons de cinza e ocre, que formam um véu sobre sua superfície – o fenômeno também ocorre, de maneira mais discreta, nas alvenarias de pedra ao redor da nave (figura 7). O fenômeno resulta da deposição e/ou recristalização de minerais advindos da própria alvenaria e do solo circundante, em virtude da percolação de água através da alvenaria e de seu escoamento superficial. Considerando a resistência da rocha utilizada, e o fato de que a alvenaria em questão não apresenta fissuras, deformações nem desagregações relevantes, entendemos, em análise

preliminar, que se trata de um processo predominantemente superficial, sem riscos de curto e médio prazo para a integridade física do edifício.¹²

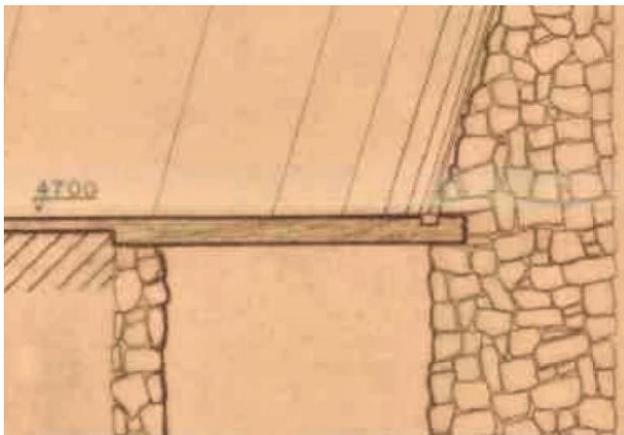
Figura 8. Detalhe da calha perimetral da nave, 1973 (LIMA, 1973b, p. 3; in BIERRENBACH; PORTO, 2020, p. 44 (v.2)).

A existência de calhas ao longo das paredes de pedra indica que o escoamento de água pela alvenaria era previsto, esperado, e a resposta de projeto foi criar os meios para administrar o escoamento da água, em vez de evitá-lo ou escondê-lo, como se poderia esperar (figuras 8 e 9). Previsto o escoamento de água na concepção da obra, entendemos que a alteração de seu aspecto superficial também era prevista. Ou seja, a Igreja do CAB apresenta as alusões formais ao passado, tão caras à arquitetura moderna brasileira, e apresenta também uma contínua deposição do tempo sobre a matéria construída – uma forma a mais de se relacionar com a história, que acrescenta complexidade ao edifício.

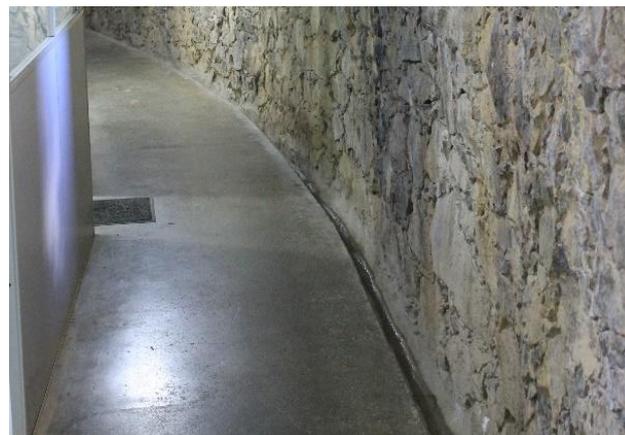
Figura 9. Corredor dos espaços de apoio. Calha perimetral, no sopé do muro de arrimo.

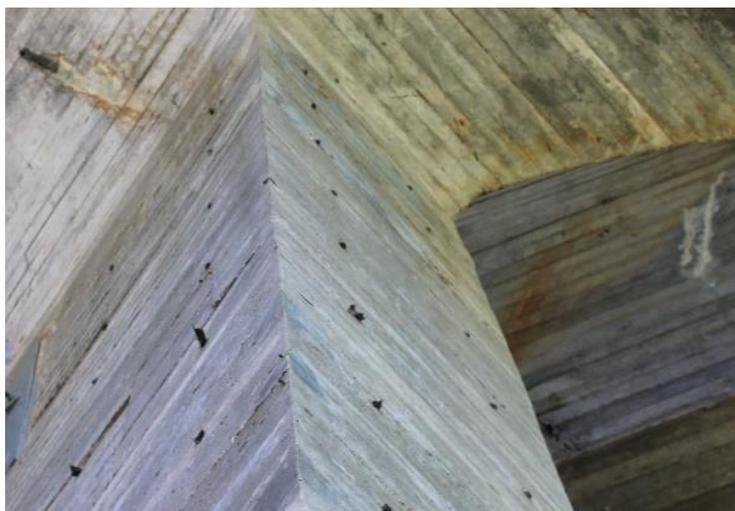
Figura 10. Nave. Na parte superior, alterações cromáticas em tons de ocre (esquerda) e branco (direita), resultantes de mecanismos de degradação no interior do material.

O concreto armado das pétalas que conformam a nave da Igreja do CAB apresenta numerosas alterações cromáticas, em tons esbranquiçados, cinza escuro e ocre. Neste caso, há interferência negativa na apreensão da matéria construída e do próprio espaço, em virtude do contraste excessivo das manchas isoladas em relação à cor e à textura de fundo (figura 10). Assim, embora também tenham o potencial de evocar a trajetória do edifício no tempo, essas manchas não se integram ao edifício em termos estéticos e espaciais. Mais grave é o fato de que essas alterações cromáticas denotam processos progressivos, potencialmente graves, de infiltração de água através do concreto e de oxidação das armaduras, que devem necessariamente ser controlados, para prolongar a existência do próprio edifício. Transpondo esse juízo para os conceitos propostos por Alois Riegl, não é de interesse para a preservação da Igreja que um possível valor de antiguidade presente no estado atual de seu concreto prevaleça sobre a integridade material do edifício nem sobre seu valor artístico (RIEGL, 2013 [1903]). Em termos mais sintéticos, não é possível considerar essas alterações como *pátina*.¹³

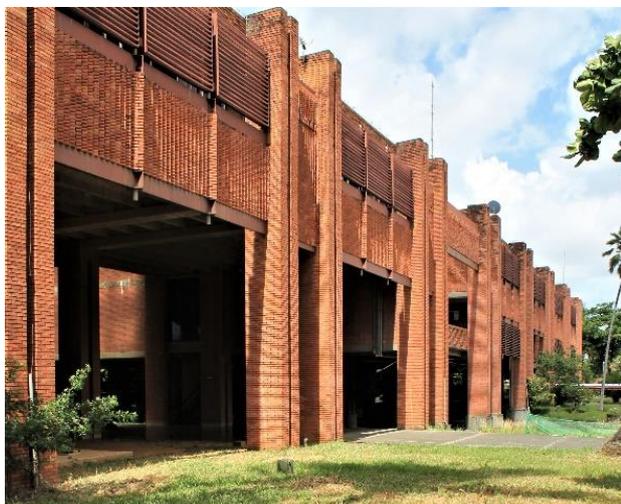
Figura 11. Sede da Chesf, vista externa.

A dois quilômetros da Igreja do CAB, em outro promontório às margens da Avenida Paralela, localiza-se a sede baiana da Companhia Hidrelétrica do São Francisco – Chesf, projetada por Assis Reis (1926-2011)¹⁴ em 1977 e construída entre 1978 e 1979 (figura 11).¹⁵

No edifício, analisado por Pedro Nery (2003) e por José Carlos Huapaya Espinoza e Márcia Reis (2013), Assis Reis adotou o aço corten para todo o vigeamento, aparente, e para as proteções solares que participam da definição da parte superior do volume construído (figuras 12). Dada a natureza do material – fornecido para ser empregado sem revestimento, dado que ele forma uma pátina superficial estável que protege seu núcleo da oxidação e degradação – não há dúvida de que ele foi escolhido com a perspectiva de que logo desenvolvesse uma aparência envelhecida. Em relação a este material, portanto, a intenção projetual é de esperar – e não impedir – o envelhecimento.

Contemporaneamente, o edifício segue como sede local da Chesf, com atividades e número de funcionários reduzidos, ao tempo em que espera pela privatização da Eletrobrás. Aço corten, concreto e alvenaria de tijolos apresentam-se envelhecidos, em diferentes graus e com diferentes perspectivas de degradação, evocando, entre outros processos históricos possíveis, a distância entre o tempo da construção – a década de 1970 com seu investimento estatal maciço – e o tempo presente – com o *desinvestimento* que se tem efetuado, em ondas, desde a década de 1990.

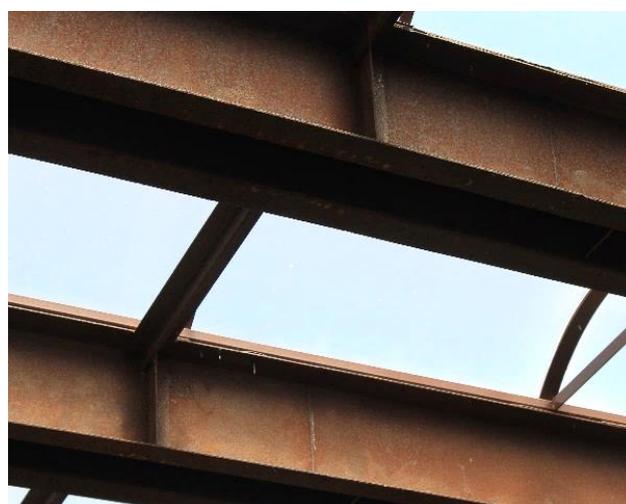
Figura 12. Sede da Chesf, vigas em aço corten, visíveis no pátio interno.

O aço corten, mesmo com trechos esparsos pintados, encontra-se em bom estado, apesar da atmosfera salina de Salvador. Os tijolos apresentam trechos com erosão e/ou pintura e/ou colonização biológica e/ou substituição de peças isoladas, sem maior gravidade para a integridade do material; seu principal problema de conservação é estético, devido à interferência das camadas de repintura e de seus desprendimentos parciais sobre a percepção da obra. O concreto apresenta situações diversas. Há trechos mais protegidos das intempéries, com alterações cromáticas superficiais, sem aparente gravidade; em outros, essas alterações
