Conservação de Residências de Linguagem Moderna Construídas na Década de 50

Paula Merlino Machado

Rosina Trevisan M. Ribeiro

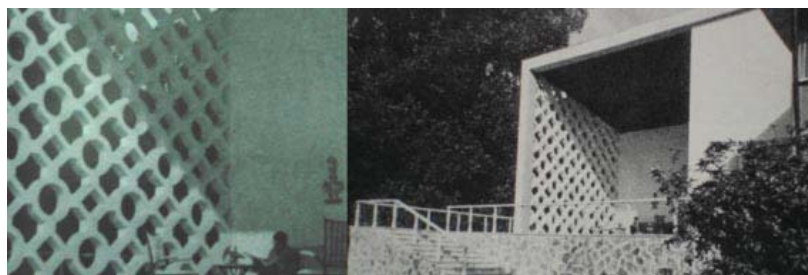
Fig. 01 – Fachada e detalhe da varanda.

A grande parede vazada da varanda (ver fig. 01) provavelmente em concreto, encontra-se em perfeito estado de conservação, apenas com pequenas fissuras na pintura (fig. 17).

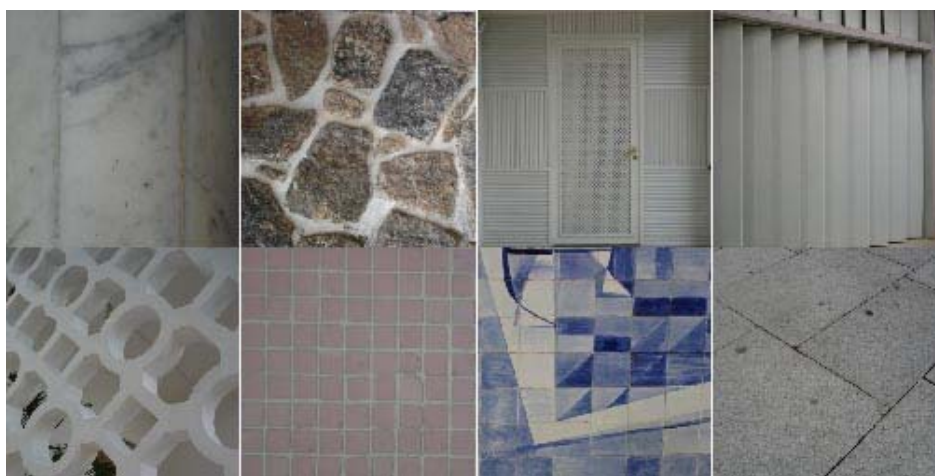
Dentre os principais materiais encontrados temos: mármore (revestindo pisos, colunas, lateral das lajes, topo e lateral das platibandas e compondo todas as aduelas externas e a balaustrada da varanda), argamassa de cimento, revestimento em cantaria, madeira (compondo as esquadrias, venezianas e brises), concreto (lajes e cobogós da varanda), pastilhas cerâmicas (detalhes nas fachadas internas), telhas cerâmicas no telhado e azulejos formando o painel do jardim (fig. 02).

Fig. 02 – Principais materiais encontrados.

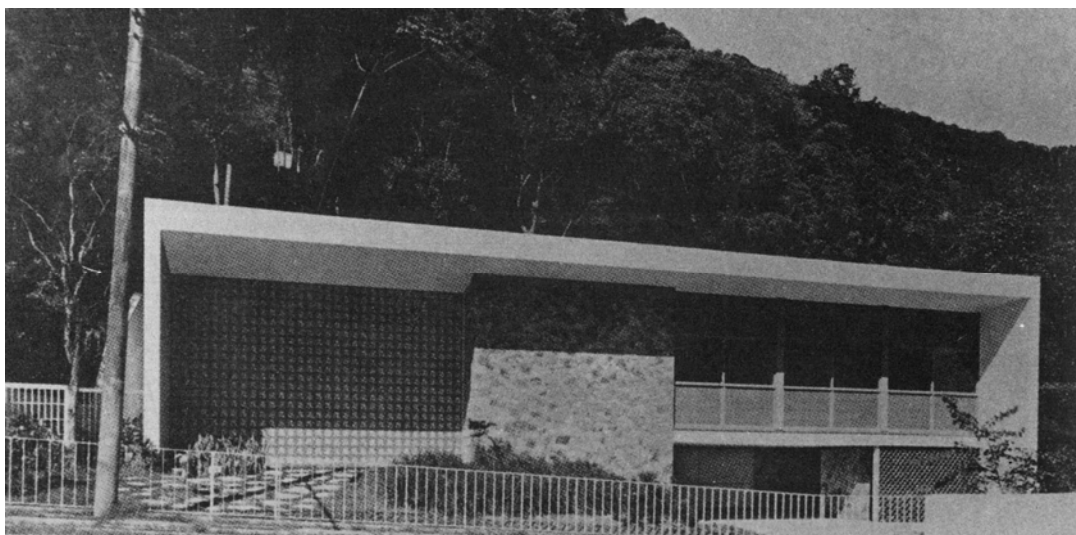
Ainda no Alto da Boavista, foi feita a tentativa de verificar os problemas na conservação da residência do Dr. Couto e Silva, projeto de Affonso E. Reidy (fig. 30) , mas a casa apresentava-se completamente descaracterizada, com o acréscimo de varandas em madeira e esquadrias originais substituídas por esquadrias de alumínio.

Fig. 30 – Fachada original da casa, construída em meados dos anos 50.
