ESCOLA DE ARQUITETURA DA UFMG: Estudo de caso de mapa de danos

Palavras-chave: Escola de Arquitetura; Mapa de danos; Patologias.

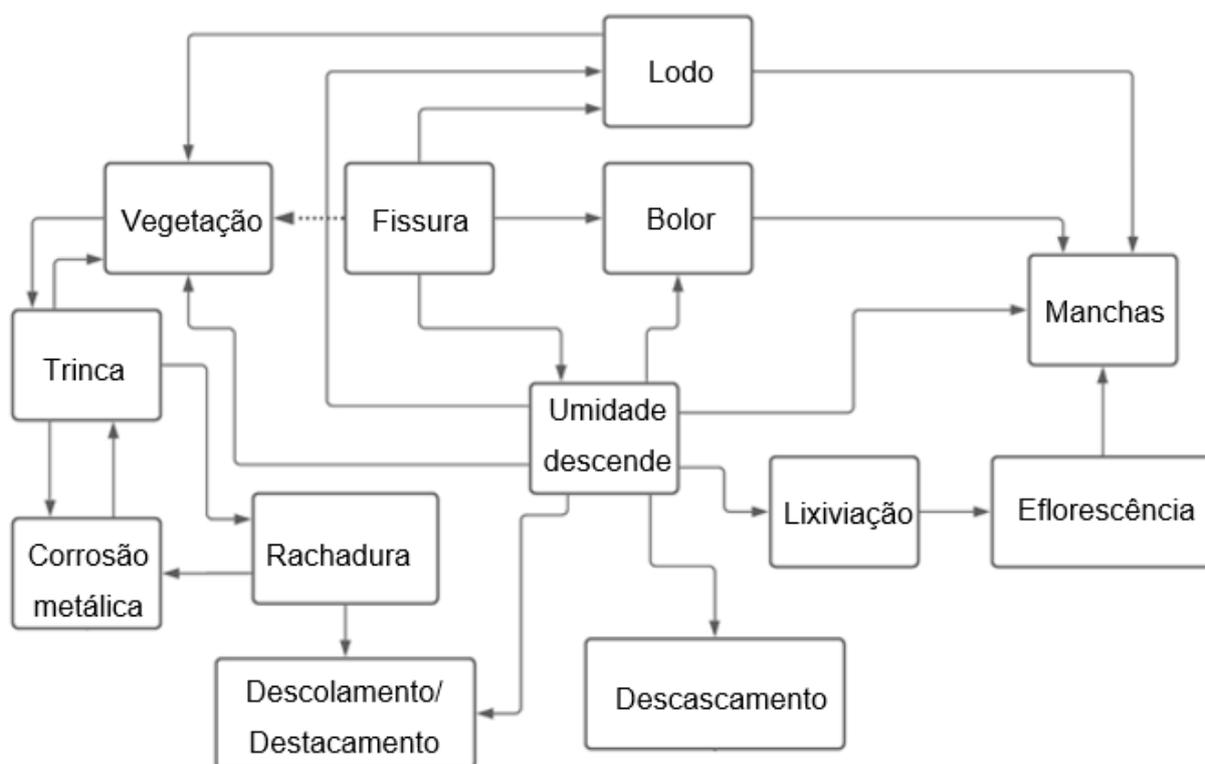
Figura 6. Fluxograma da reação em cadeia de patologias proporcionado por fissuras na EA-UFMG

Boa parte das demais patologias podem ter ocorrido em cadeia após o surgimento dessas fissuras, conforme pode ser observado na Figura 6. No período das chuvas, a umidade penetra nessas fissuras, o que facilita o surgimento de outras patologias: trincas, lodo, bolor, manchas, crescimento de vegetação, umidade descendente, descascamento, lixiviação e consequente eflorescência, destacamento/descascamento, rachadura e corrosão metálica.
