13º Seminário

MÉTODO DE ANÁLISE DO ESTADO DE CONSERVAÇÃO PARA SISTEMAS DE REVESTIMENTO DE FACHADA EM MÁRMORE: O Caso do Congresso Nacional

Teorias e práticas de intervenção no moderno

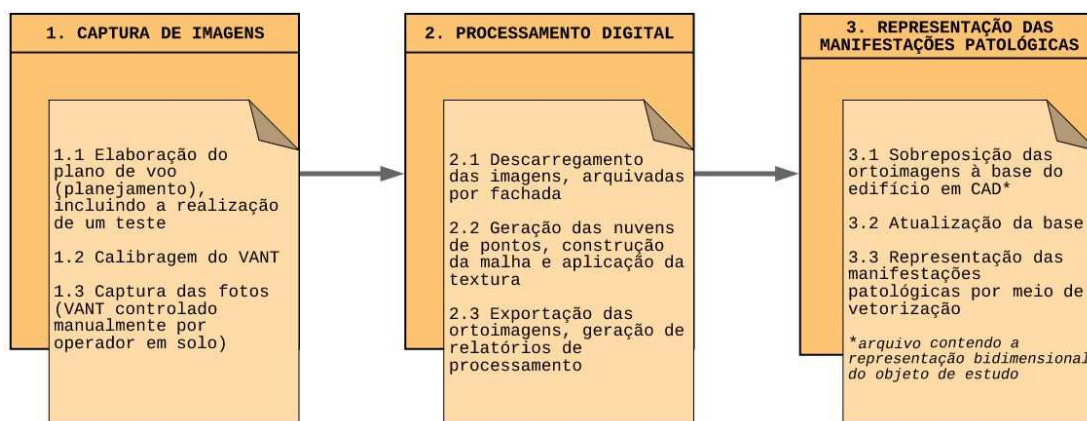
Figura 1: Fluxograma do levantamento físico.

O levantamento físico por meio de VANT obedece a uma sequência de passos, segundo o fluxograma apresentado na Figura 1. Complementarmente, a fim de se obter informações detalhadas para a caracterização do sistema, são previstas prospecções in loco.
