13º Seminário

UM MODERNO EM RUÍNAS: A RESTAURAÇÃO DO MUSEU DAS MISSÕES

Eixo Temático Teorias e Práticas de Intervenção no Moderno

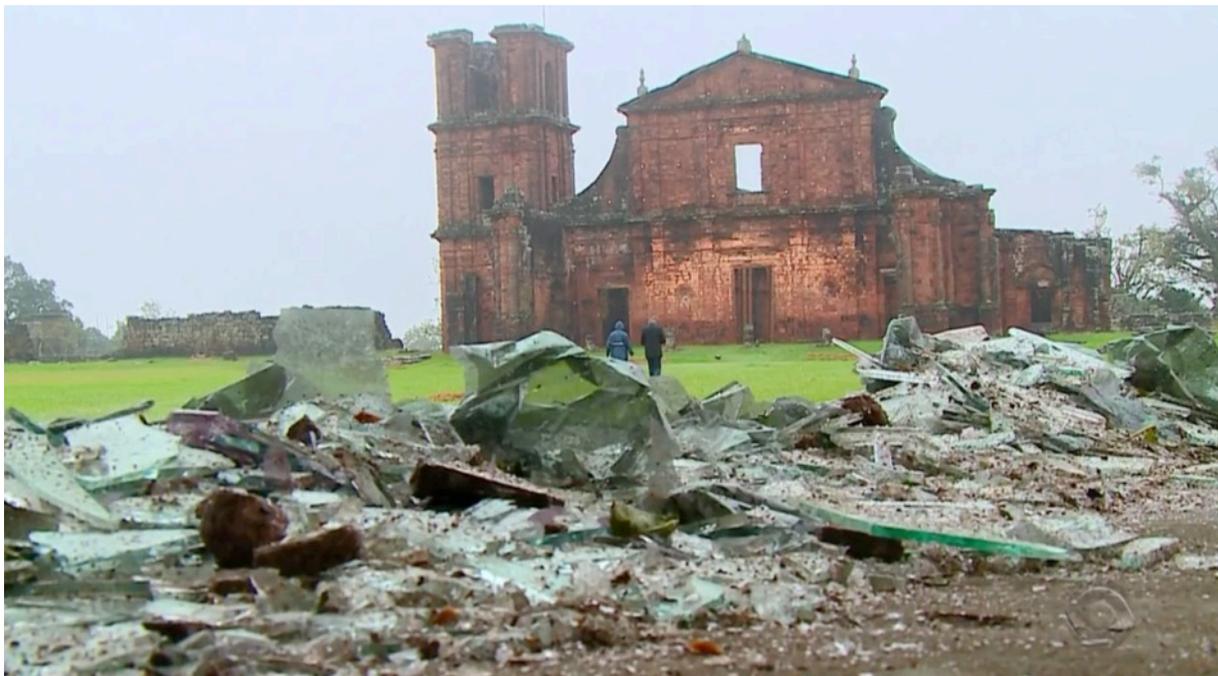
Figura 1: Em primeiro plano, as vidraças do Museu das Missões completamente destruídas. Captura de tela de reportagem exibida por rede local de televisão e disponível na internet.

Um forte tornado alcançou a setentrional cidade gaúcha de São Miguel das Missões na tarde do dia 24 de abril de 2016. Durante cinco minutos, uma feroz ventania devastou a cidade, causando importantes danos a cerca de setenta casas, um hospital e a um célebre exemplar da Arquitetura Moderna Brasileira: o Museu das Missões. (Figura 1)

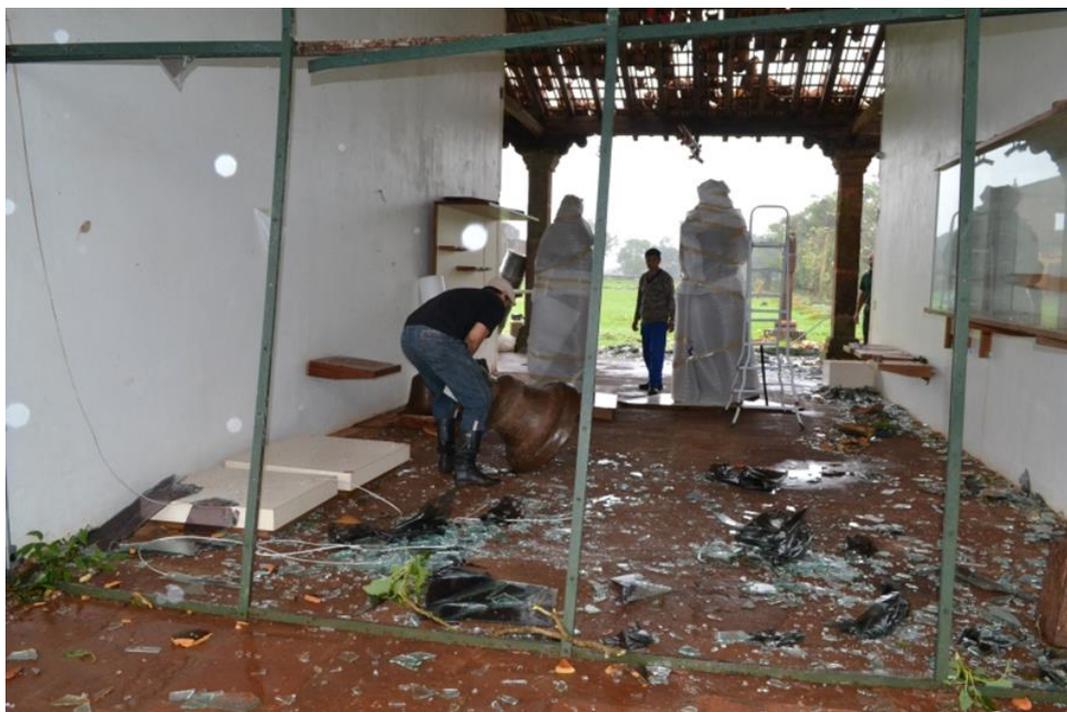
Figura 2: Os sérios danos às esquadrias e à cobertura.

As mais recentes intervenções sofridas pelo Museu das Missões transcorreram nos anos de 2016 e 2017, após os sérios danos ocasionados pelo temporal anteriormente referido. O sítio arqueológico foi uma das áreas mais atingidas pelo tornado que, segundo os meteorologistas, chegou a tocar o chão. Muitas árvores foram arrancadas, e algumas pedras da igreja voaram para longe. Quanto ao museu, as vidraças e caixilhos foram destruídos, a cobertura seriamente destelhada; as paredes de alvenaria foram danificadas e cerca de trinta por cento do acervo, atingido por estilhaços de vidro, ferro, barro, etc. (Figura 2 e Figura 3)

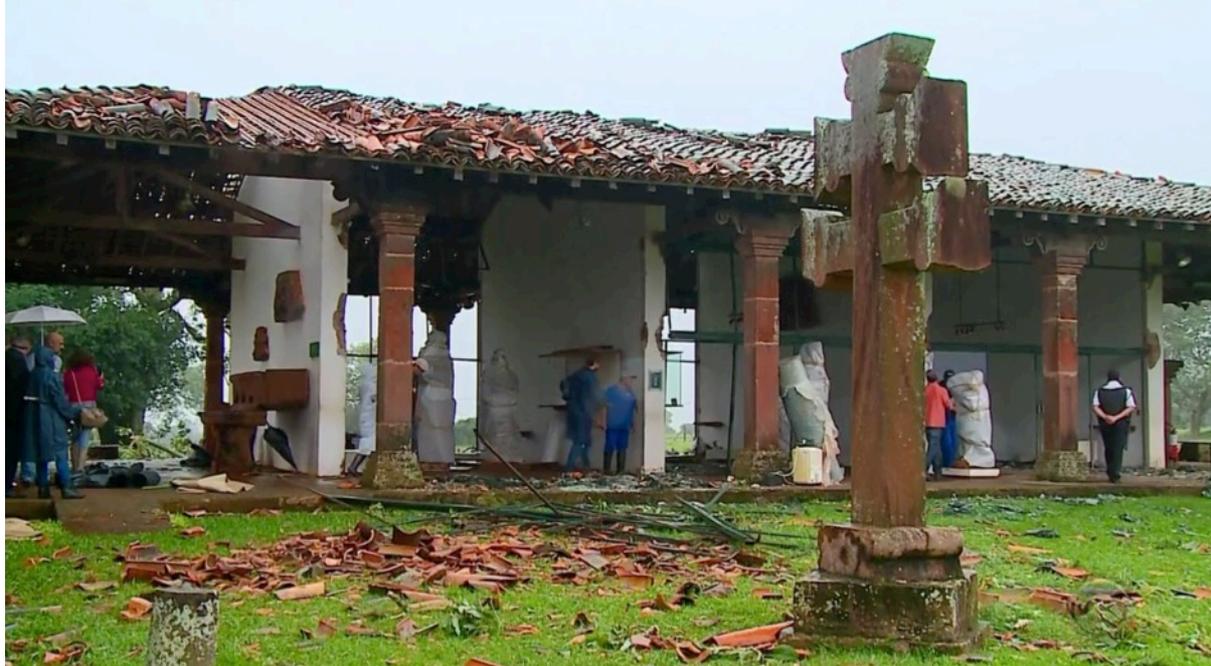
Figura 3: O estado geral do museu após a passagem do tornado.
